# **QUALITAT DEL VIARI**

## **CAMPUS DE LA DIAGONAL**

## **PORTAL DEL CONEIXEMENT**

**UNIVERSITAT DE  
BARCELONA**

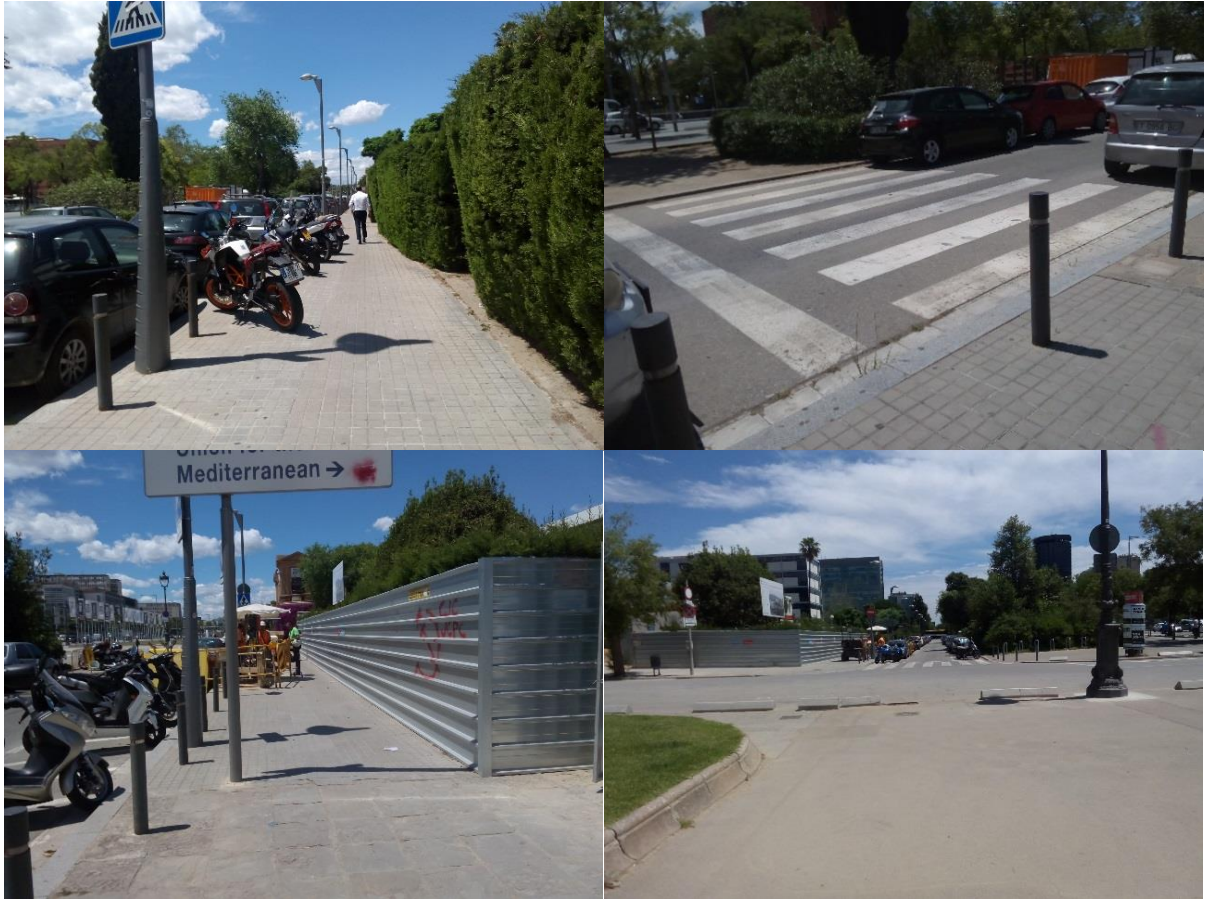
El lateral de l'Avinguda Diagonal situat davant de la Facultat de Dret és el que presenta un valor més baix de l'indicador, atès que s'han detectat diverses deficiències que afecten a l'accessibilitat a peu per aquesta vorera.

Per una banda, l'elevat nombre de motos aparcades sobre la vorera redueix molt l'amplada de pas, així com l'existència de barreres provisionals per les obres del nou edifici de la facultat.

A més, també s'han detectat irregularitats en el paviment, la inexistència d'ombra, i deficiències en els passos de vianants, amb una senyalització precària i amb manca de rebaixos en un d'ells.

Per últim, s'ha detectat la manca d'un altre pas de vianants que uneixi aquesta vorera directament amb el lateral de l'Av. Diagonal davant de Palau Reial, atès que és bastant habitual per part de la comunitat universitària d'aquesta facultat que es dirigeix a la parada de metro o bus, creuar el carrer Pere Duran Farell fora del pas de vianants semaforitzat que existeix just a l'alçada de l'Av. Diagonal. D'aquesta manera es milloraria la circulació de pas entre aquesta facultat i els modes de transport públic.

*Figura 1. Aparcament de motos sobre vorera (superior esquerra), manca rebaixos pas vianants (superior dreta), obres provisionals (inferior esquerra) i manca de pas de vianants (inferior dreta).*

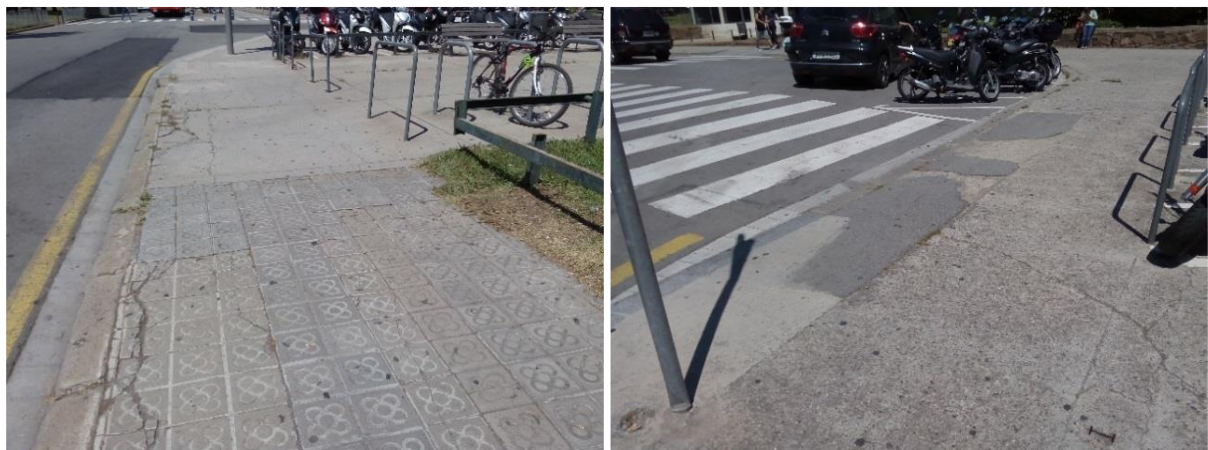
En el cas del lateral de l'Av. Diagonal situat davant de l'edifici 696 de la Facultat d'Economia i Empresa, la baixa qualitat del vial ve determinada sobretot pel mal estat del paviment, la manca d'ombra i mobiliari, rebaixos de vorera que no compleixen la normativa, i la deficient senyalització del pas de vianants, lligat amb el fet que en els darrers anys hi ha hagut accidents de trànsit on el vianant s'ha vist afectat.

*Figura 2. Exemple de paviment en mal estat (esquerra) i rebaix de vorera en mal estat i sense complir la normativa (dreta).*

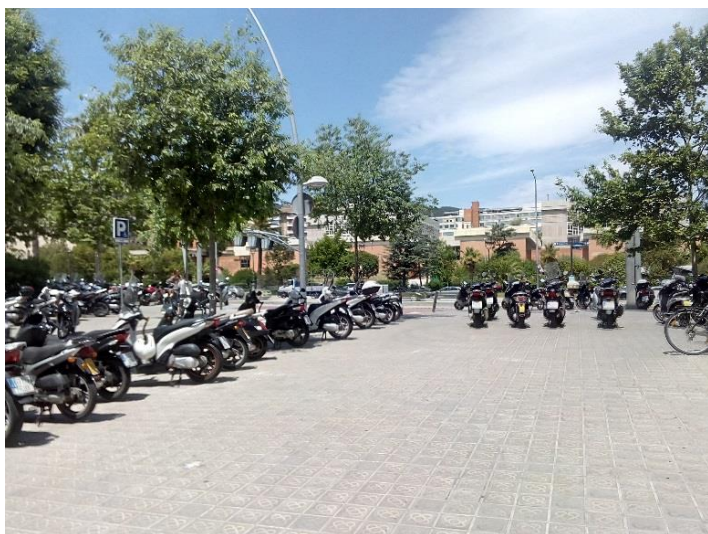
En quant a la presència d'*aparcament sobre vorera* que pugui obstaculitzar el pas (vegeu Mapa 3 - Annex Cartogràfic), s'observa com a punt crític la cantonada entre Pascual i Vila i l'Av. Diagonal, just davant de les facultats de Física i Química, on el nombre de motos és molt elevat i dificulta el pas dels vianants per aquesta vorera en les hores de més afluència als edificis universitaris. En aquest espai ja s'han realitzat anteriorment diverses accions informatives i de senyalització de noves zones d'aparcament que no han tingut l'èxit esperat.

Figura 4. Aparcament sobre vorera de motos a l'Av. Diagonal cantonada amb c/Pascual i Vila que dificulta el pas dels vianants.

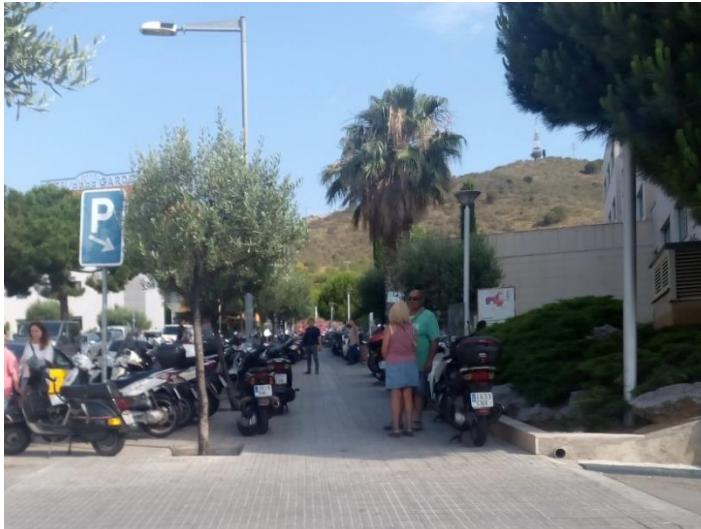
Davant de l'Escola Universitària d'Infermeria de Sant Joan de Déu, al carrer Santa Rosa, també s'ha detectat un nombre bastant elevat de motos que redueixen l'amplada de la vorera de forma considerable.

*Figura 5. Aparcament sobre vorera al carrer Santa Rosa.*

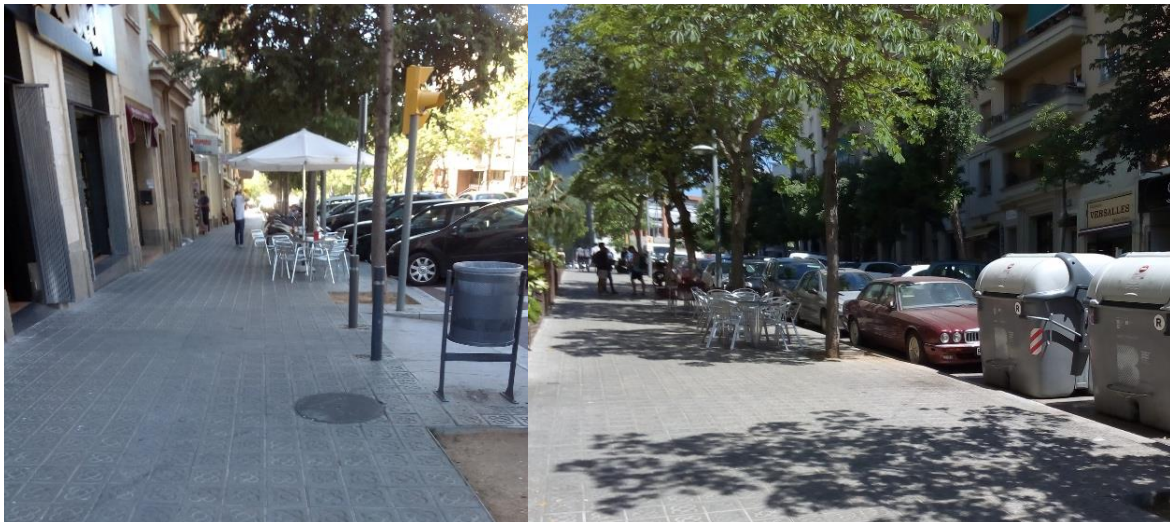
En aquest apartat també s'ha considerat la presència sobre la vorera de taules i cadires de les terrasses d'alguns bars, que tot i que no representen cap problema greu en cap dels carrers, sí que s'ha considerat adient valorar la seva presència a l'hora de calcular l'indicador de qualitat viària perquè redueixen l'amplada de la vorera. Alguns exemples els trobem als carrers d'Alfambra i de l'Exèrcit.

*Figura 6. Exemples de terrasses de bars ocupant la vorera al carrer d'Alfambra.*

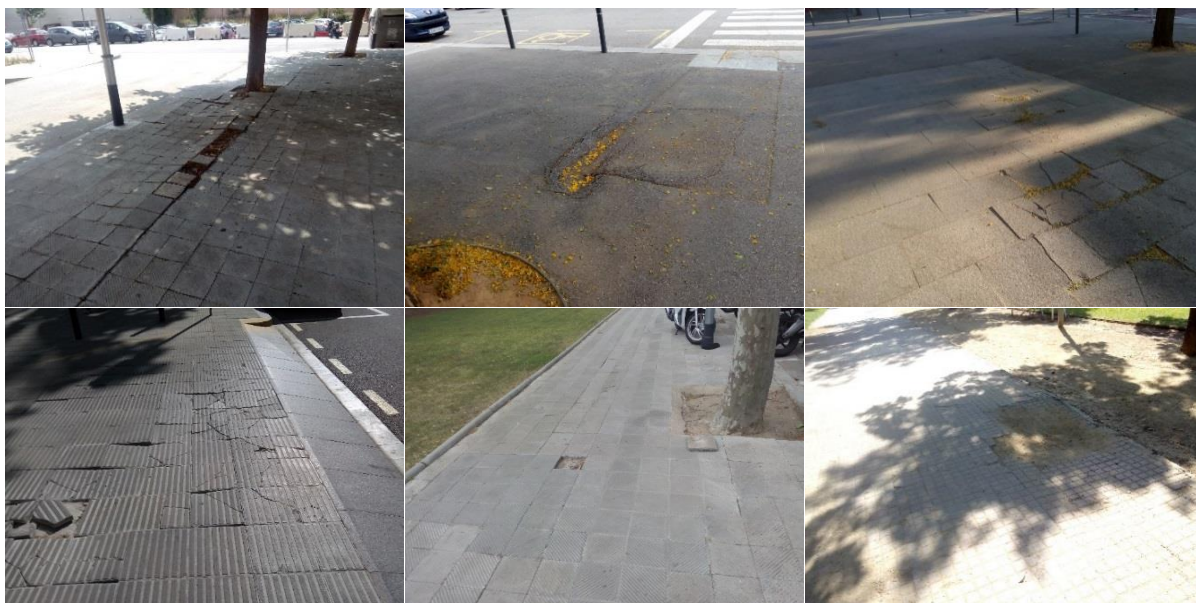
L'estat de la pavimentació és un aspecte important a valorar, atès que un estat inadequat pot provocar accidents per caigudes. S'han detectat diverses incidències sobre el paviment durant el treball de camp (vegeu Mapa 5 - Annex Cartogràfic), que tot i que no són d'un abast molt important, sí que poden suposar un perill per als vianants.

Alguns exemples els trobem al carrer Menéndez Pelayo davant de la Facultat de Geologia, al carrer d'Adolf Florensa, o al carrer Pau Gargallo.

*Figura 9. Exemples de paviment en mal estat: carrer Menéndez Pelayo (superior esquerra), carrer d'Adolf Florensa (superior centre i dreta), carrer Pau Gargallo (inferior esquerra i centre) i Av. Diagonal (dreta).*

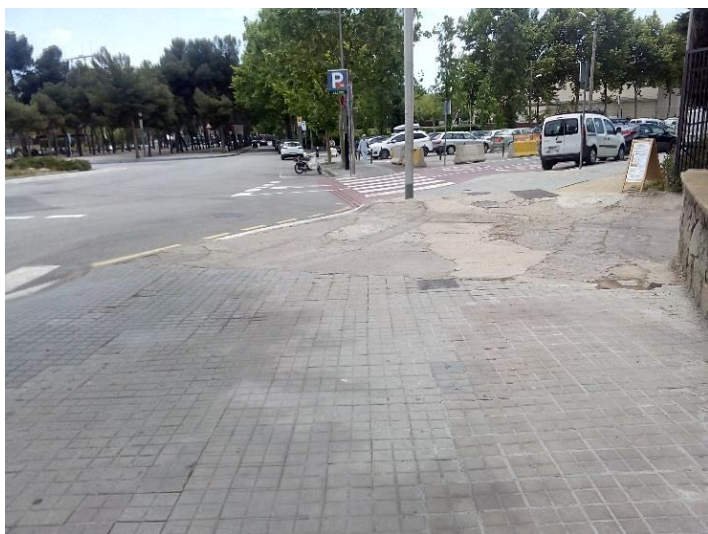
A destacar trobem la cantonada del carrer Menéndez Pelayo amb l'Avinguda Joan XXIII, on el paviment de tota la vorera es troba en mal estat i amb un asfaltat diferent a la resta de voreres.

*Figura 10. Paviment en mal estat a la cantonada entre el carrer Menéndez Pelayo i l'Av. Joan XXIII, a l'entrada del bar de la Facultat de Farmàcia.*

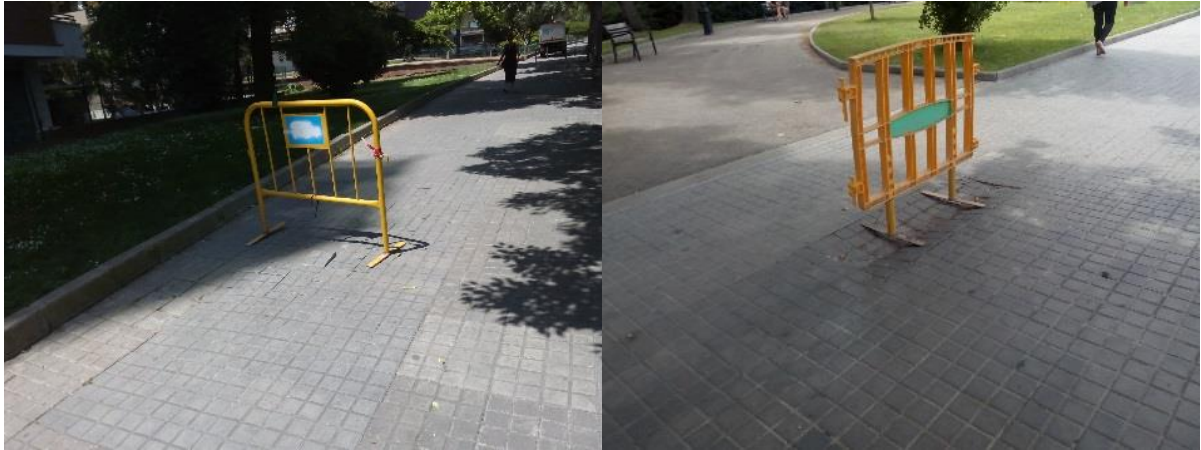
Tot i això, cal destacar que algunes d'aquestes deficiències ja havien estat identificades per l'Ajuntament de Barcelona en el moment de redacció d'aquest document, de forma que s'havia senyalitzat la incidència per evitar danys als vianants mentre no començaven les obres de reparació.

Figura 11. Senyalització de paviment en mal estat al carrer Pintor Francisco Ribalta (esquerra) i Av. Diagonal (dreta).

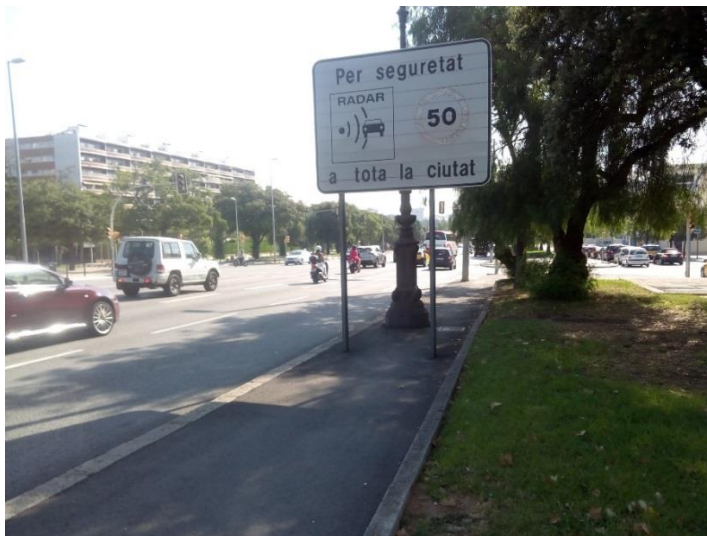
A via pública només s'ha detectat una incidència al lateral del costat mar de l'Avinguda Diagonal, entre els carrers d'Albert Bastardas i de la Torre Melina. En aquesta vorera, la presència d'un senyal de trànsit i d'un fanal redueix considerablement l'espai de pas de les persones que volen accedir a la parada de bus que hi ha en aquesta vorera.

Figura 12. Barrera arquitectònica permanent a l'Avinguda Diagonal.

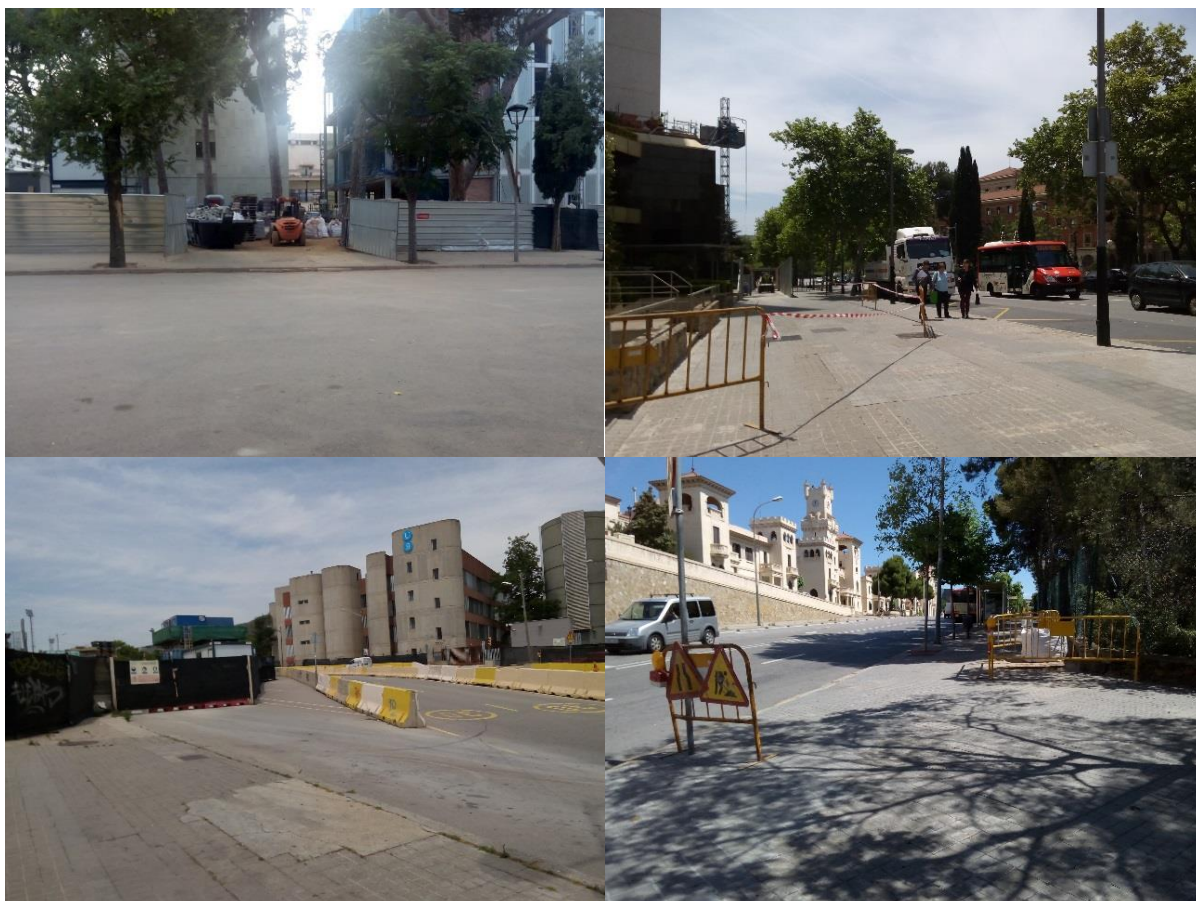
La resta de barreres arquitectòniques detectades són provisionals, destacant per la seva durada i abast les obres que s'estan realitzant a la Facultat de Dret i les de la línia L9 del metro a l'Av. Dr. Marañón. En aquest darrer cas, la manca d'un calendari de finalització produeix que aquestes barreres esdevinguin pràcticament permanents.

*Figura 13. Exemples de barreres arquitectòniques provisionals: obres del nou edifici de la facultat de Dret al carrer Pere Duran Farell (superior esquerra), obres a l'Hotel Princesa Sofia a l'Av. Joan XXIII (superior dreta), obres de la línia L9 del metro a l'Av. Dr. Marañón (inferior esquerra) i obres al carrer l'Exèrcit (inferior dreta).*

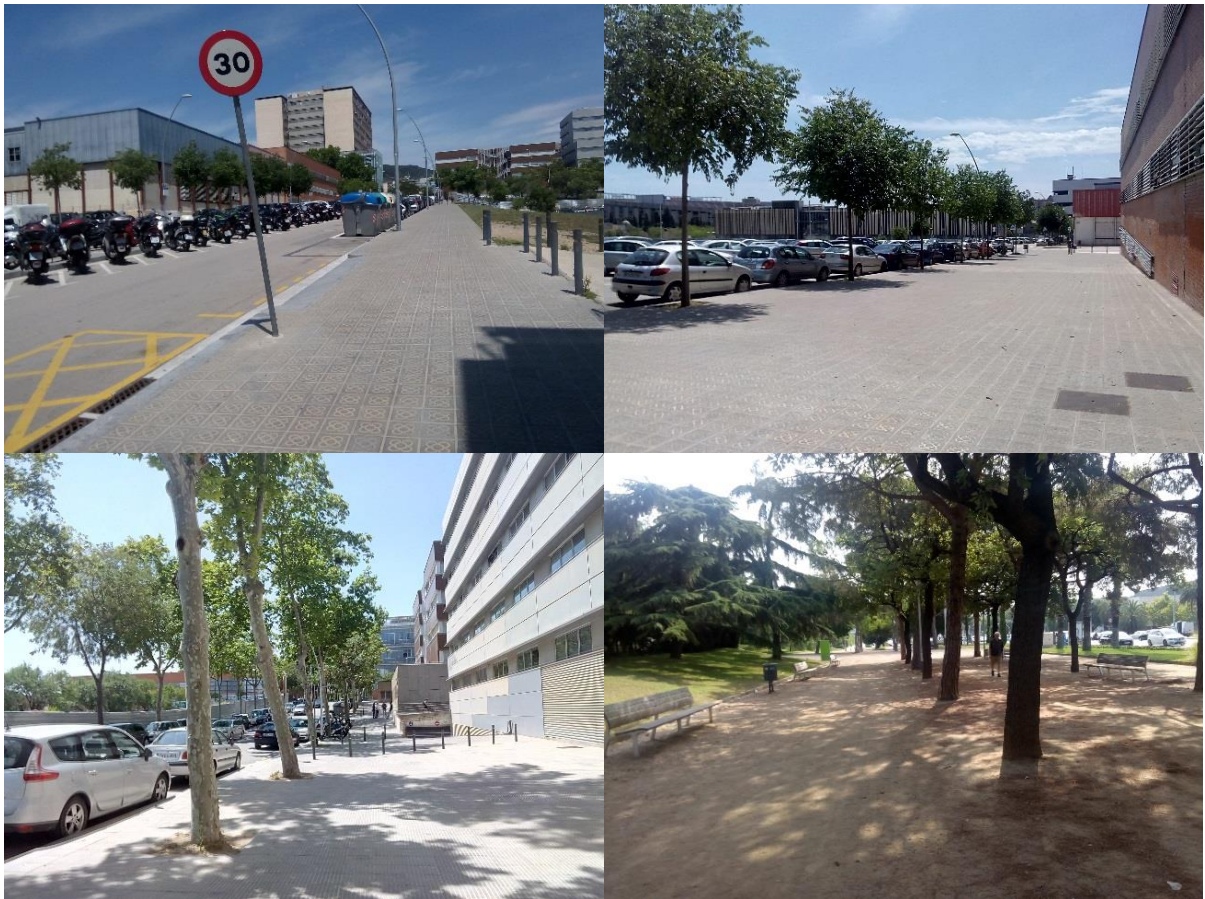
Es destaca que diversos carrers no tenen cap tipus d'arbre, com el carrer Llorens i Artigas, un tram del carrer Pascual i Vila, un altre tram davant de la Facultat de Farmàcia al carrer Menéndez Pelayo, i les voreres de muntanya del lateral de l'Avinguda Diagonal davant de les facultats d'Economia i Empresa i Dret.

I d'altres, com l'Avinguda Dr. Marañón i alguns trams del carrer Pascual i Vila disposen d'un arbrat irregular i insuficient de forma que no hi ha gairebé ombra.

Figura 15. Exemples de presència d'arbrat i ombra: costat Besòs del carrer Pascual i Vila sense arbrat (superior esquerra), costat Llobregat del carrer Pascual i Vila sense ombra important (superior dreta), carrer Pau Gargallo amb arbrat regular amb clarianes (inferior esquerra) i Avinguda Diagonal amb arbrat frondós (inferior dreta).

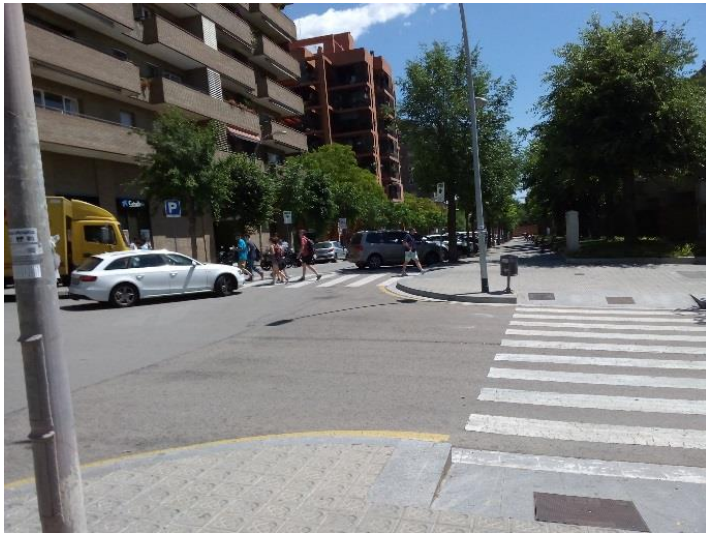
La *senyalització dels passos de vianants* és correcta en tots els vials de via pública analitzats (vegeu Mapa 10 - Annex Cartogràfic), excepte en alguns casos concrets on es considera que la senyalització

és precària, atès que només hi ha senyalització horitzontal, com ara la cruïlla del carrer d'Alfambra amb Trias i Giró o el lateral muntanya de l'Av. Diagonal davant de la Facultat de Dret.

*Figura 18. Cruïlla del carrer d'Alfambra amb Trias i Giró, amb només senyalització horitzontal dels passos de vianants.*

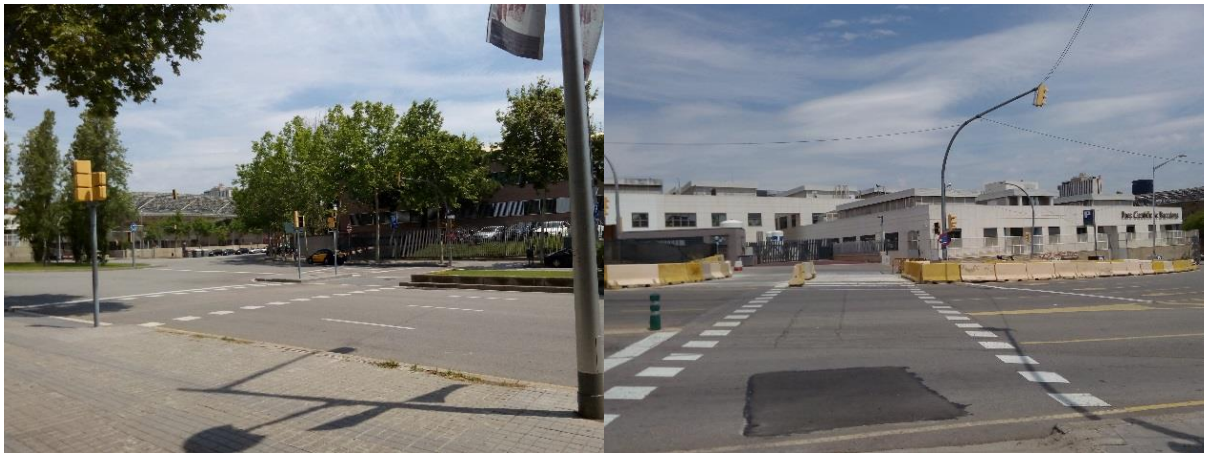
A més, s'ha considerat que alguns passos de vianants no estaven correctament senyalitzats i eren perillosos quan el trànsit i la velocitat dels vehicles era elevada, i no estaven regulats per un semàfor o el semàfor estava en ambre intermitent, com és el cas de diversos passos de vianants situats a l'Av. Dr. Marañón o a la rotonda de la Plaça Pius XXII amb l'Av. Joan XXIII.

*Figura 19. Passos de vianants amb semàfor intermitent a l'Av. Dr. Marañón.*

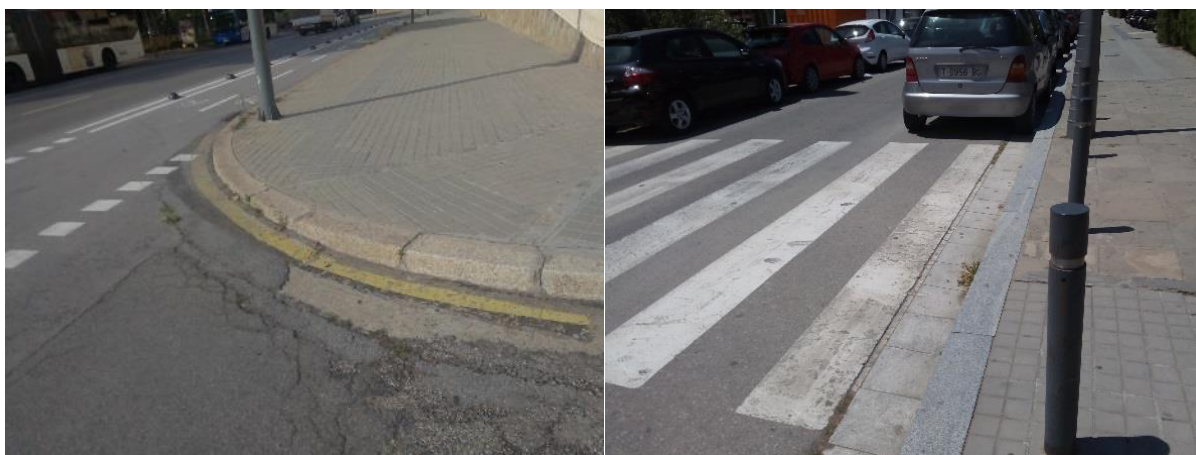
En quant als *rebaixos de vorera* (vegeu Mapa 12 - Annex Cartogràfic), tots els carrers propers al Campus en disposen, excepte al carrer de l'Exèrcit just davant de la Caserna del Bruc, a la cantonada entre els carrers Pere Duran Farell i George R. Collins, i al lateral de l'Avinguda Diagonal davant de la Facultat de Dret.

Figura 21. Manca de rebaixos al carrer de l'Exèrcit (esquerra) i a l'Av. Diagonal (dreta).

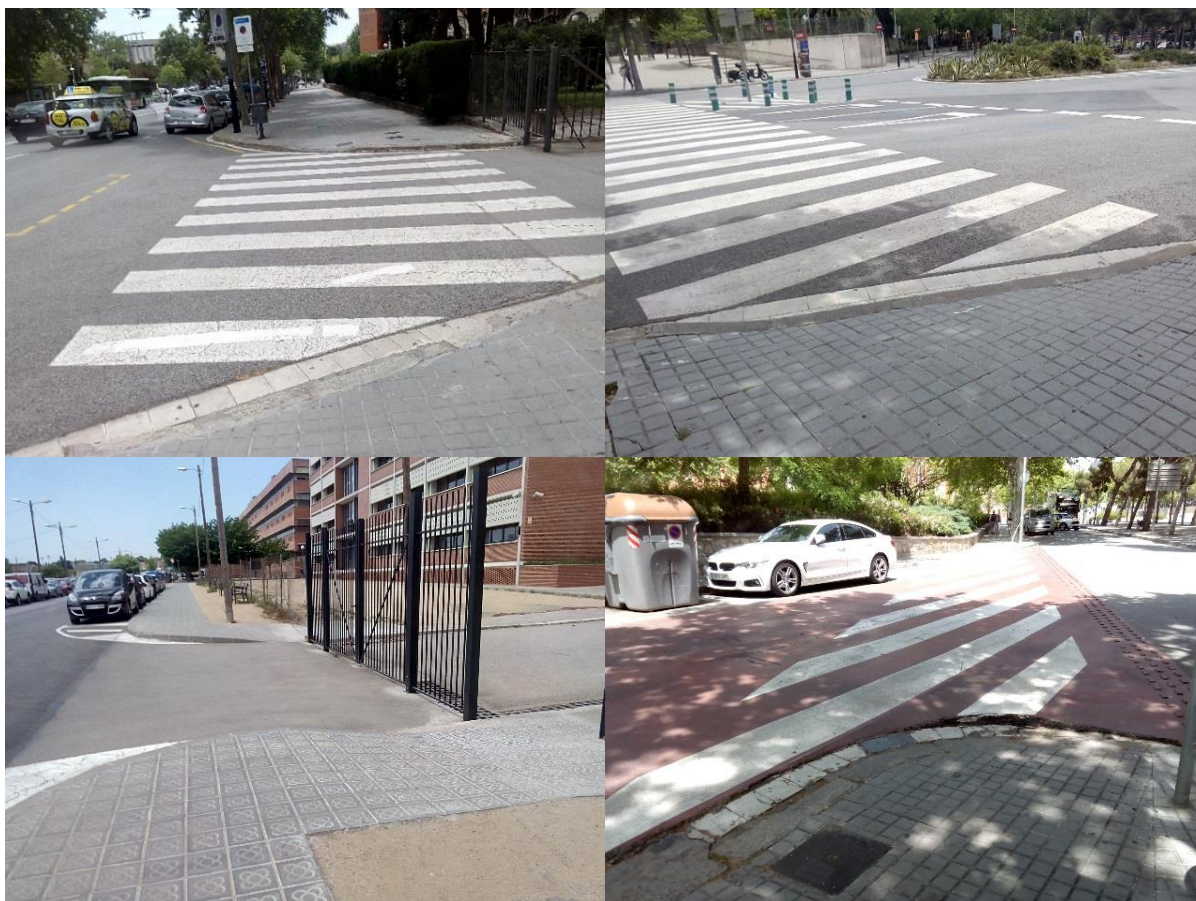
Tot i això, hi ha alguns rebaixos que no compleixen la normativa, de forma que encara que la vorera té un rebaix que permet que les persones amb mobilitat reduïda o amb altres necessitats pugui pujar i baixar de la vorera, en alguns casos el desnivell, l'amplada o les característiques del rebaix poden provocar problemes i dificultats als usuaris.

Alguns exemples els trobem a l'avinguda Joan XXIII, al carrer Menéndez Pelayo, al carrer Pere Duran i Farell, i a alguns laterals de l'Avinguda Diagonal.

Figura 22. Rebaixos de vorera que no compleixen normativa a l'Av. Joan XXIII (superior i inferior esquerra), i al carrer Menéndez Pelayo (inferior dreta) .

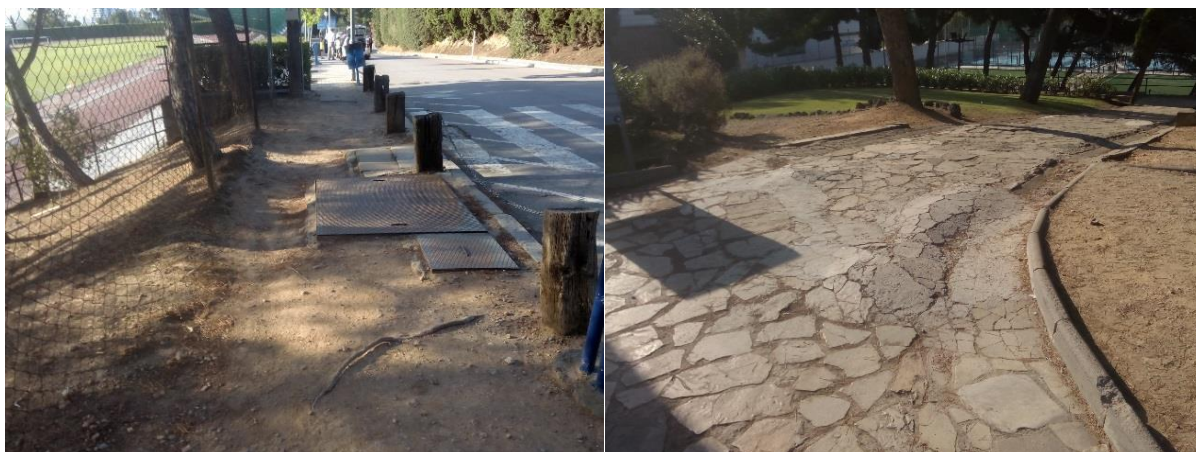
Durant la visita de camp s'han trobat algunes deficiències en relació a l'estat del paviment i a la manca de rebaixos en algunes voreres, que dificulten el desplaçament de persones amb mobilitat reduïda.

*Figura 31. Pavimentació de la vorera en mal estat.*

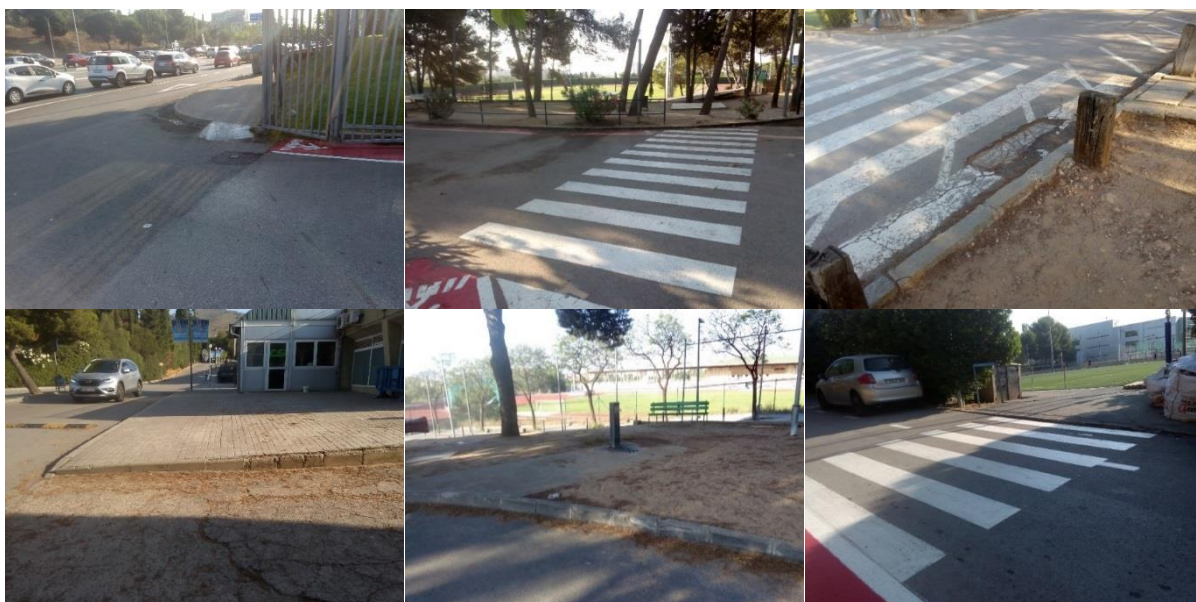
En el cas dels rebaixos de vorera (vegeu Mapa 12 - Annex Cartogràfic), s'ha observat que una gran part de les voreres del recinte del servei d'Esports UB no en disposa. Qualsevol recinte hauria de complir el que es coneix com accessibilitat universal, és a dir, que ha d'estar adaptat per a persones amb mobilitat reduïda per a què puguin desplaçar-se lliurement.

*Figura 32. Exemples de voreres sense rebaixos o que no compleixen la normativa al recinte d'Esports UB: entrada al recinte (superior esquerra), vial per anar de l'edifici administratiu a la pista d'atletisme (superior centre), pas de vianants entre la pista d'atletisme i el camp de rugbi (superior esquerra), vorera entre la pista d'atletisme i el camp de rugbi (inferior esquerra), accés a la zona de descans entre la pista d'atletisme i el camp de llançaments (inferior centre), i vorera entre la pista d'atletisme i el camp de gespa artificial (inferior dreta).*

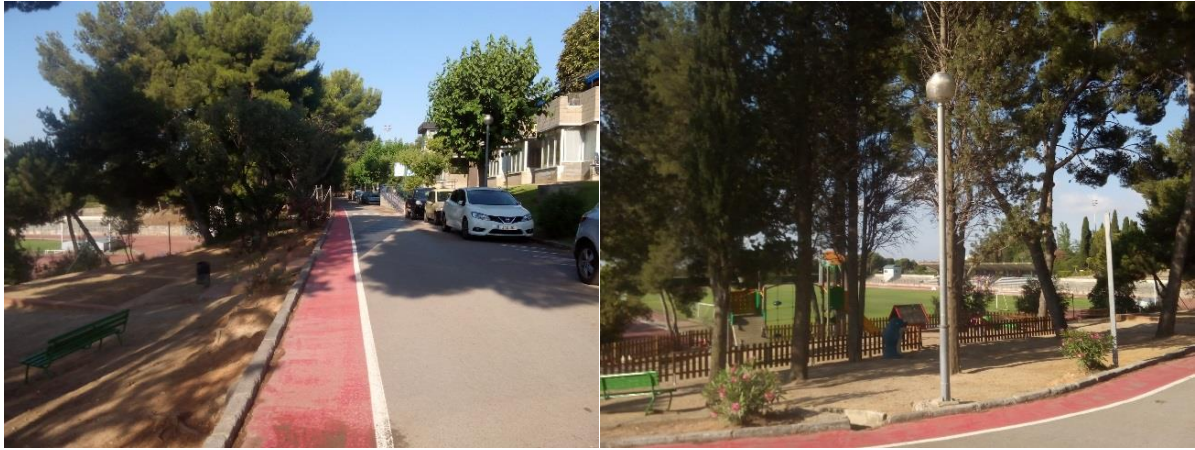
A més, també s'ha detectat la presència d'escaleres a la zona de jocs infantils que actuen com a barrera arquitectònica, impeding l'accés a aquelles persones amb problemes de mobilitat (vegeu Mapa 6 - Annex Cartogràfic). Caldria instal·lar una rampa alternativa per a poder salvar el desnivell existent.

*Figura 33. Barrera arquitectònica: escales per accedir a la zona de llocs infantils.*

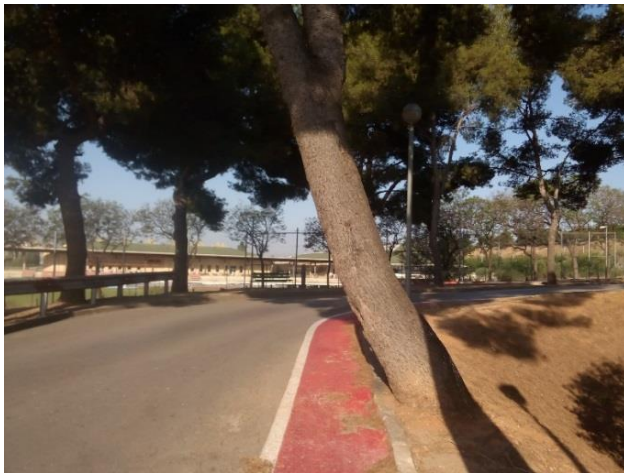
Curiosament també s'ha observat que a la zona de pas de vianants entre el camp de gespa i el de llançament hi ha un arbre que per la seva forma corba actua com a barrera arquitectònica permanent, obligant al vianant a anar amb compte per evitar el contacte.

*Figura 34. Arbre dificultant el pas dels vianants per la zona senyalitzada.*

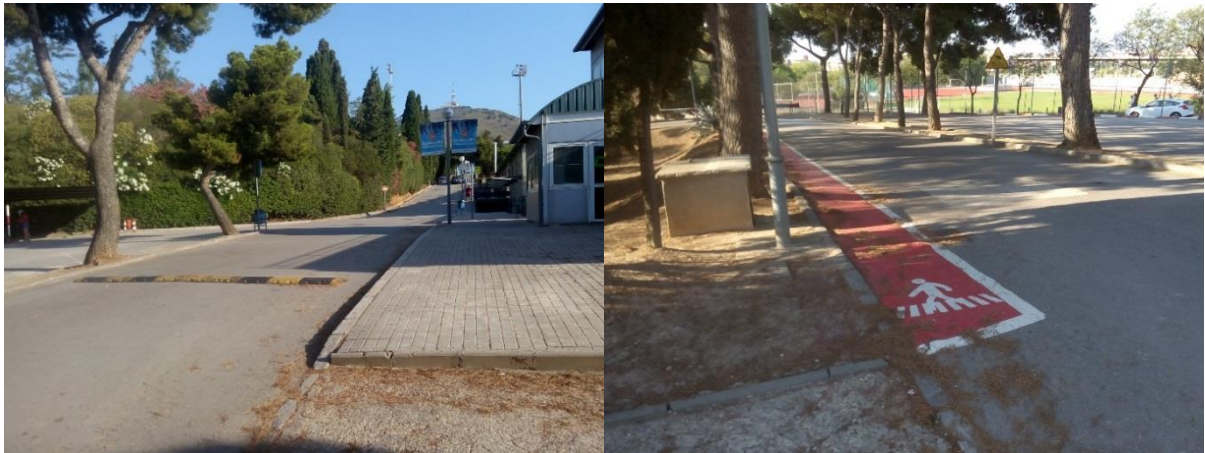
*Figura 36. Exemple de zones on caldria posar un nou pas de vianants al recinte d'Esports UB.*

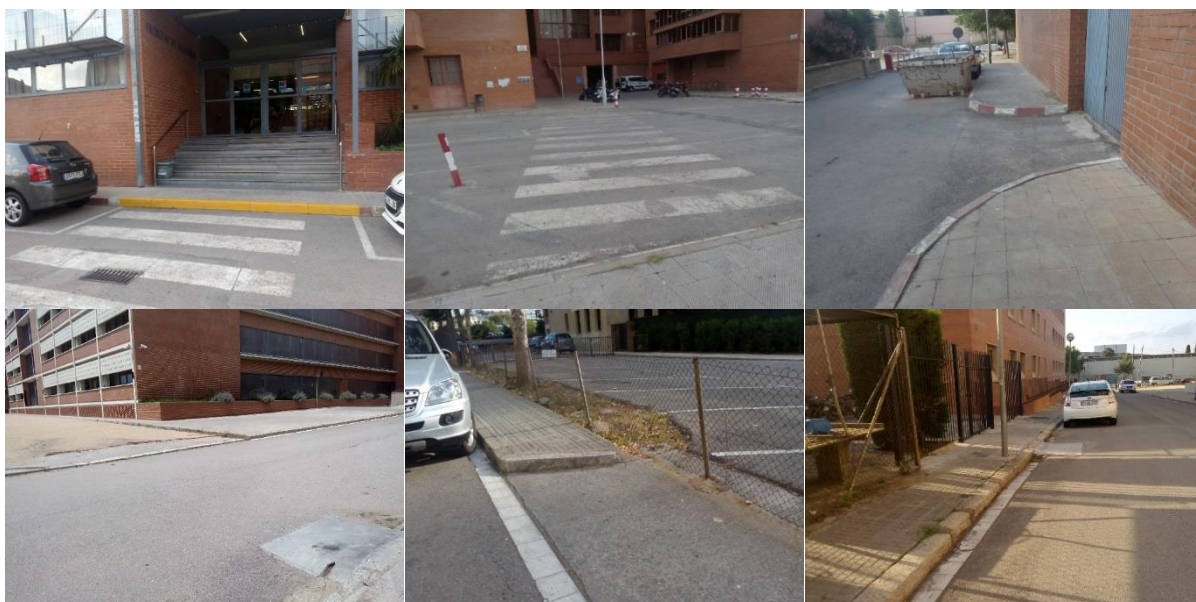
Figura 39. Manca de rebaixos a la vorera o que no compleixen la normativa: davant de la porta d'entrada a la Facultat de Geologia (superior esquerra), a Biologia (superior centre), porta d'accés al magatzem de residus de Geologia (superior esquerra), i vial entre Biologia i Farmàcia (inferior).

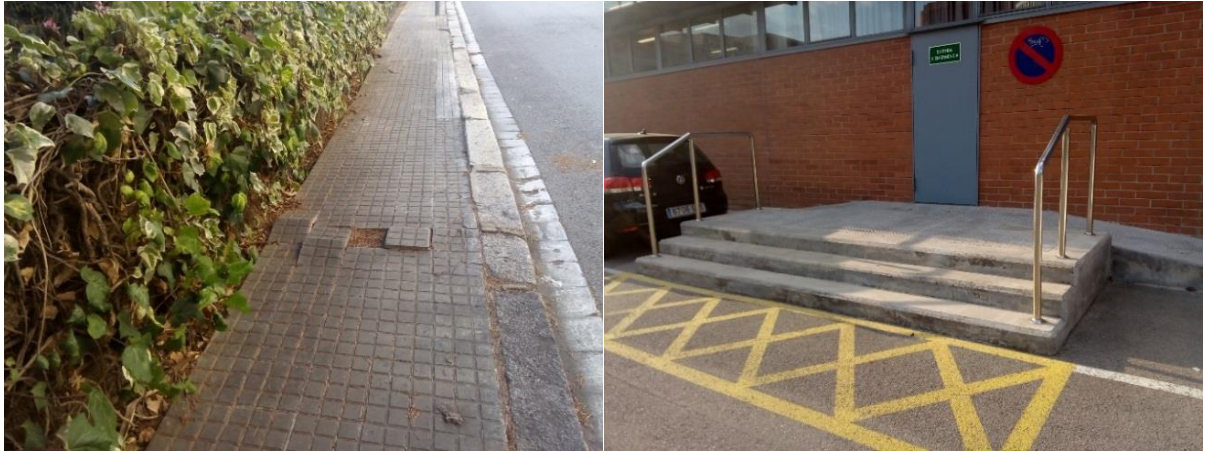
*Figura 40. Paviment irregular sobre vorera (esquerra) i barrera arquitectònica permanent (dreta).*

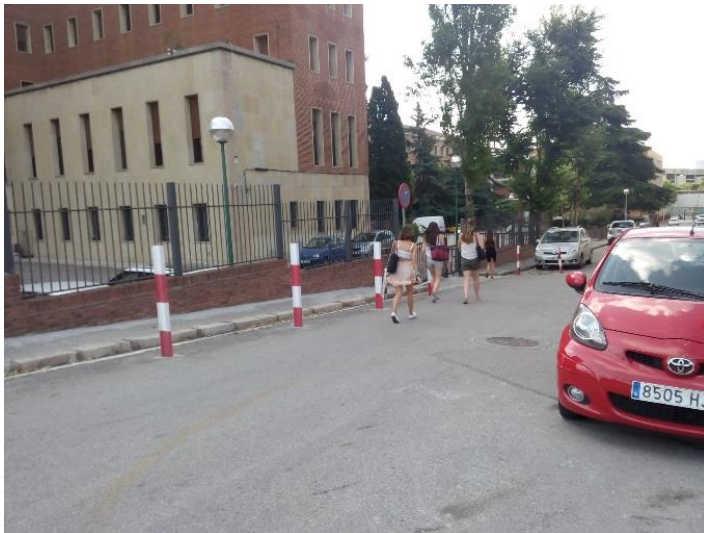
*Figura 41. Vianants creuant pel mig de la calçada.*
