# CARACTERITZACIÓ TÈRMICA MITJANÇANT TERMOGRAFIA INFRAROJA DE L'EDIFICI DE LES FACULTATS DE FÍSICA I DE QUÍMICA. ESTIU 2013 (DOC/AM/C0Y/1202)

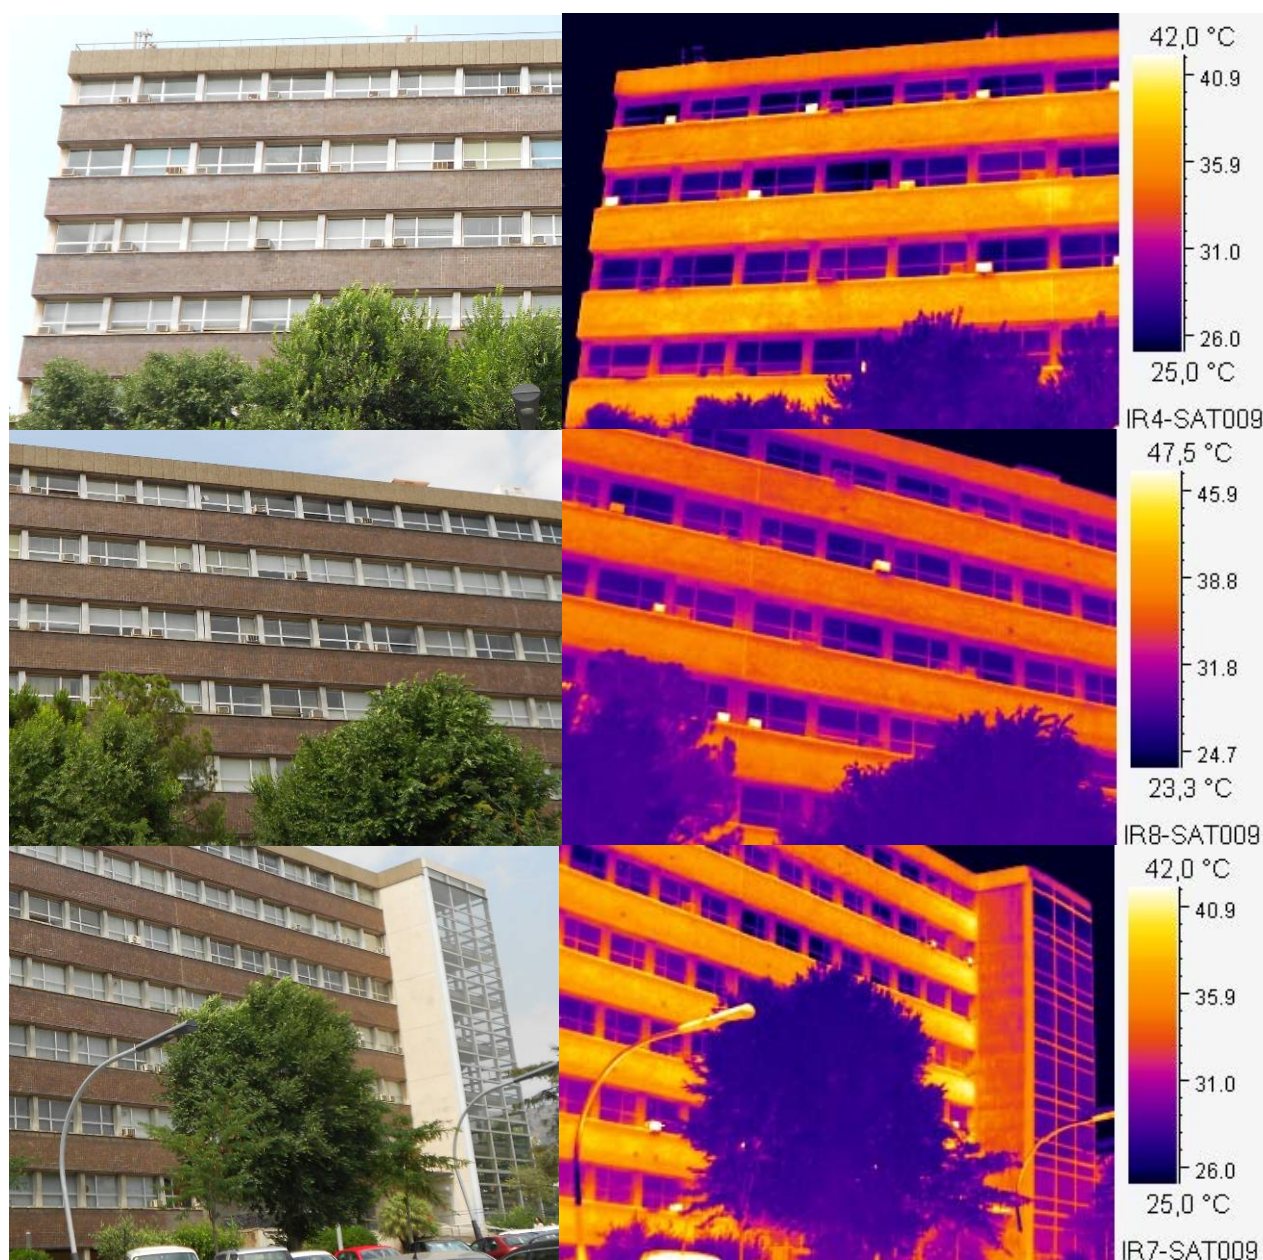
Tal i com es pot veure a la Figura 8, a la façana de Martí i Franquès es poden detectar els aparells d'aire condicionat de despatxos que es troben en funcionament, amb temperatures superiors als 50°C. La proporció d'aparells engegats és d'un 35% del total, que es pot justificar perquè bona part d'ells no estiguessin ocupats (les imatges són del 17 de juliol).

Figura 8. Imatges visible i infraroja de la façana del carrer de Martí i Franquès. Font: Banc d'imatges OSSMA (17/07/2013).

La temperatura sobre les franges amb peces de ceràmica oscil·la entre els 35 i els 37°C, en tant que als finestrals disminueix entre els 29 i 32°C. A l'estreta franja de

Per altra banda, a la primera imatge, corresponent al terç més proper al carrer de Pau Gargallo, s'observa un escalfament lleugerament superior a la mitjana que irradia a ambdós costats de la junta de dilatació en la sisena planta. Podria ser indicatiu d'un problema de segellat incorrecte, o deteriorament de la junta, o bé resultat de la substitució de peces ceràmiques malmeses al voltant de la junta, que tindrien un comportament tèrmic diferent al del material original.

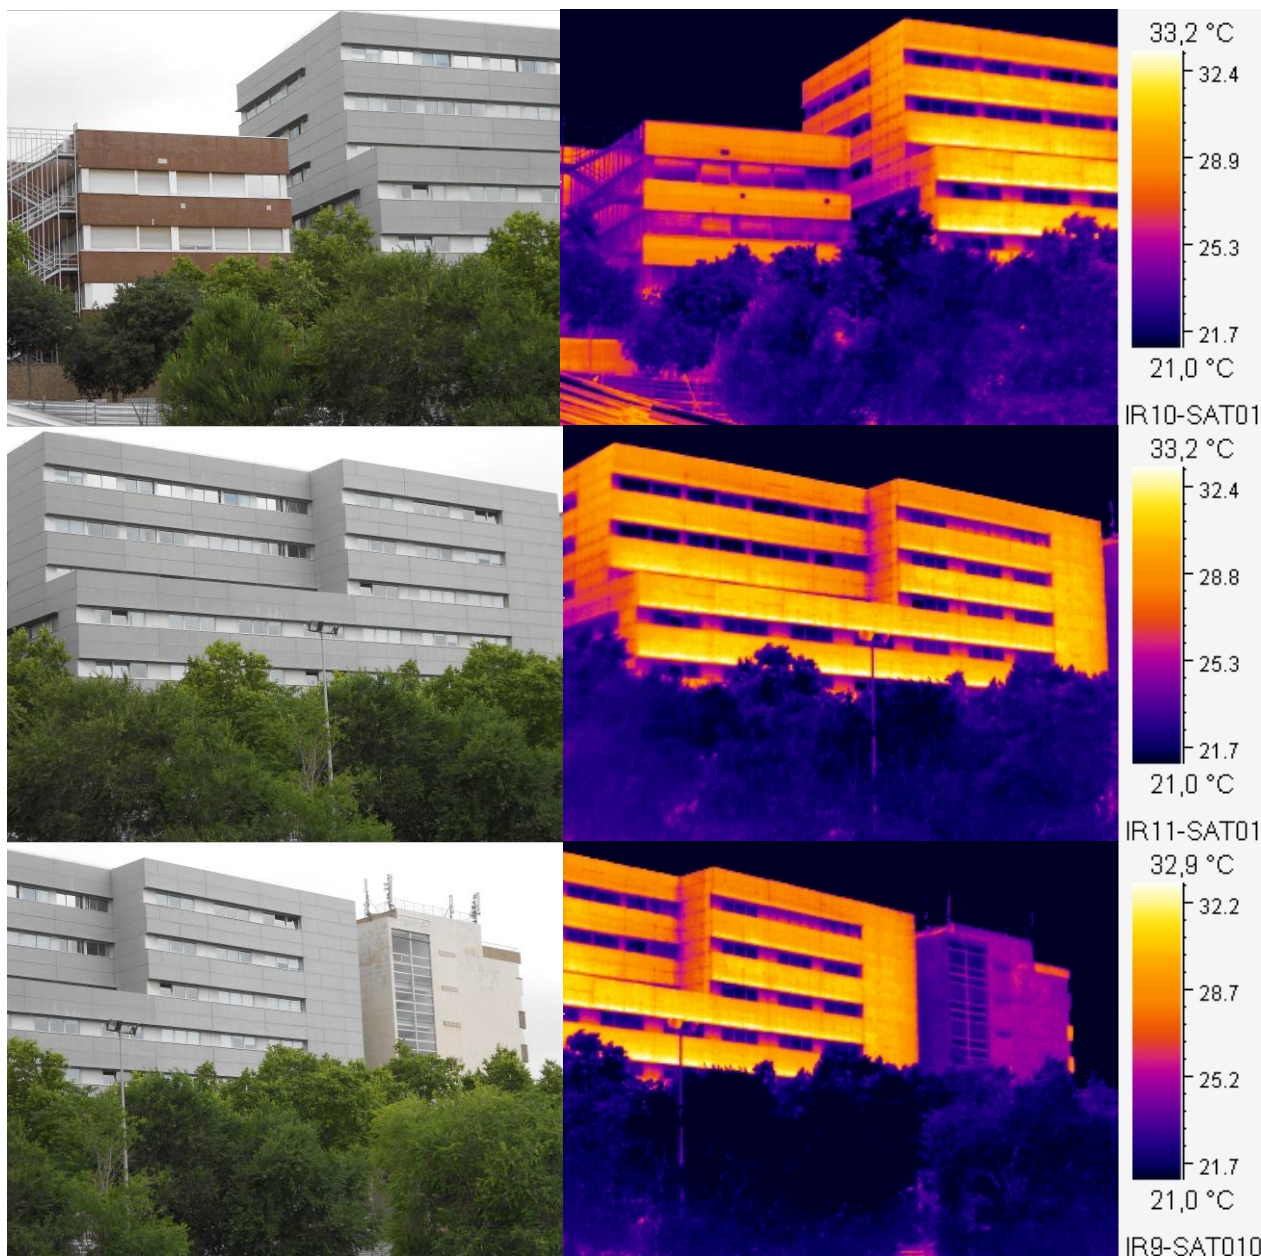
Segons s'observa en la Figura 9, els tres tipus de material presents en aquesta façana, corresponents a períodes constructius diferents, tenen comportaments tèrmics ben contrastats.

Figura 9. Imatges visible i infraroja de la façana del carrer de Pau Gargallo. Font: Banc d'imatges OSSMA (17/07/2013).

Començant per l'aulari de Física, ubicat al sector proper a la cantonada amb Pascual i Vila, la façana de ceràmica presenta unes temperatures en l'interval 28-29°C. Es dona la circumstància que a la imatge infraroja es detecten tres punts més freds (al voltant

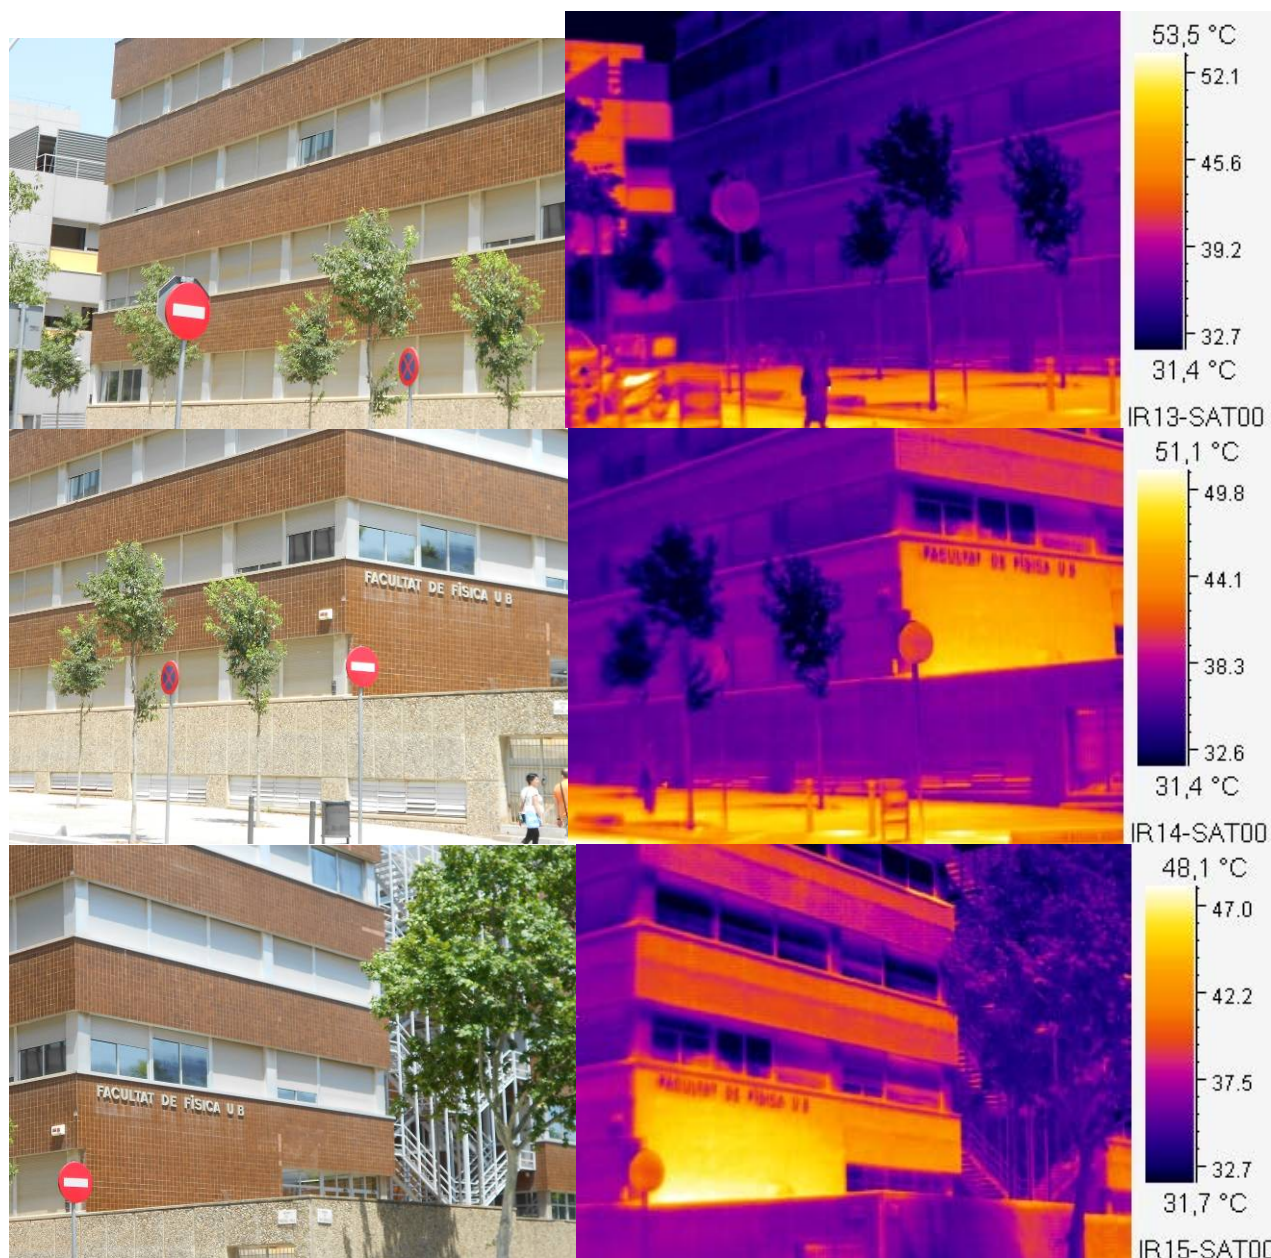
Figura 10. Imatges visible i infraroja de l'aulari de Física a la cantonada entre Pau Gargallo i Pascual i Vila. Font: Banc d'imatges OSSMA (11/07/2013).

El patró de comportament tèrmic en aquest cas posa de manifest que les façanes assoleixen temperatures molt elevades degut a les característiques del material ceràmic de l'envolupant, i que el perfil és de temperatures més altes a la base de l'edifici i decreixents en alçada.

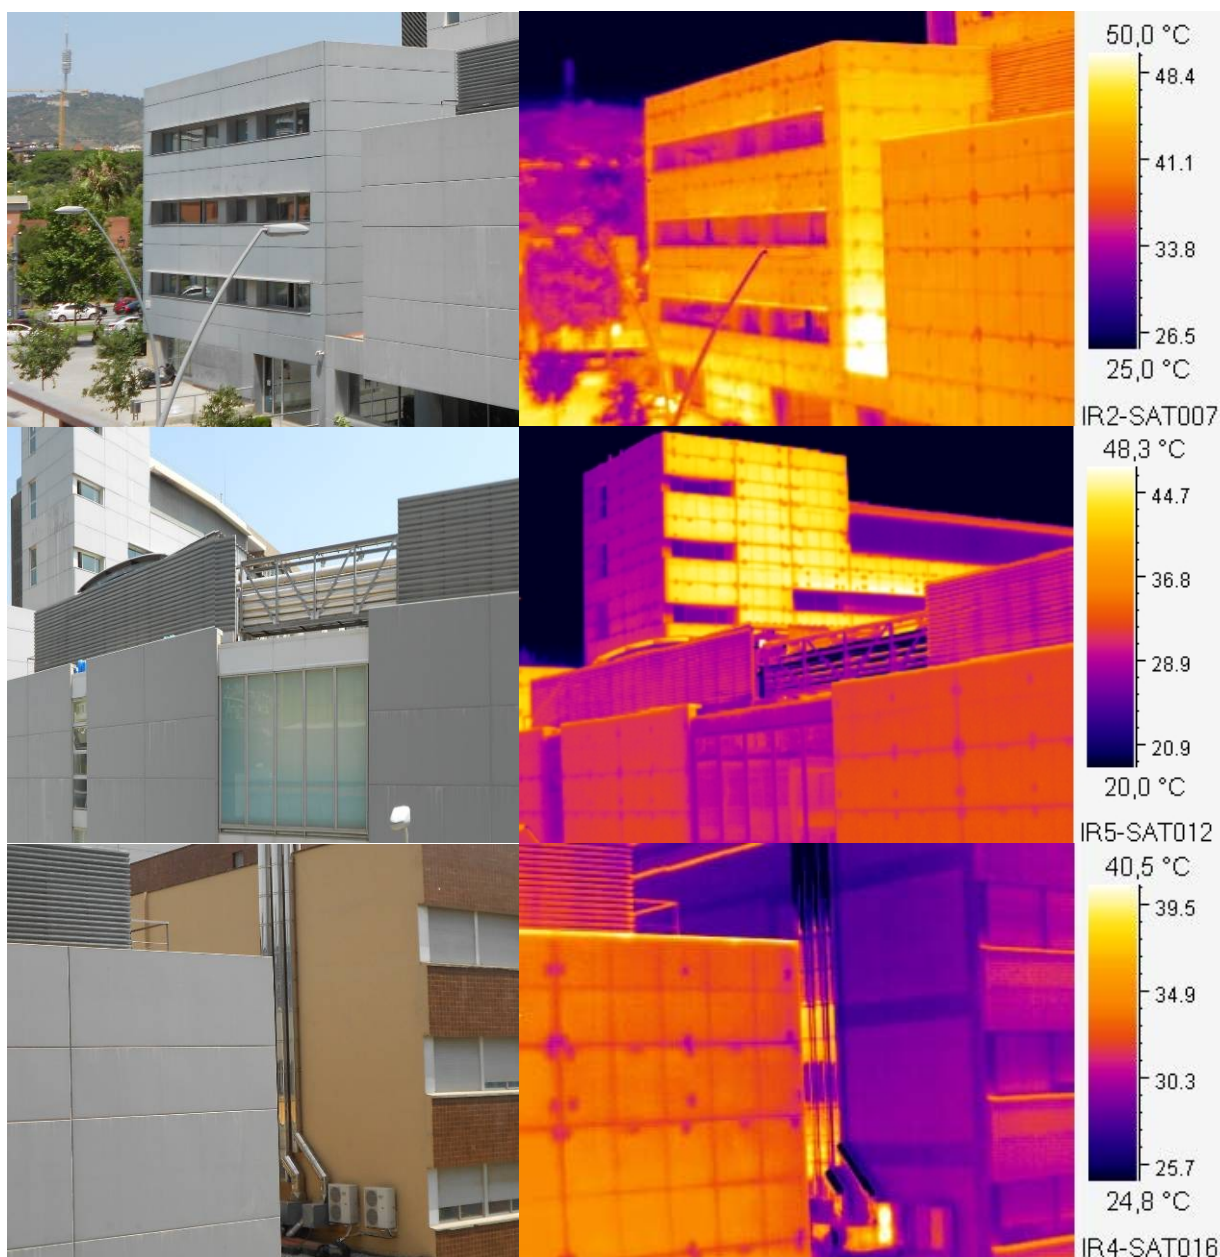
A les imatges per termografia s'observa que el sector de la façana més proper a la Diagonal assoleix una temperatura molt elevada, amb uns 48°C a la planta 1, que disminueixen progressivament fins a 41°C a la planta 4.

Figura 11. Imatges visible i infraroja de la façana del carrer Pascual i Vila. Font: Banc d'imatges OSSMA (superior 16/07/2013, central 22/07/2013, inferior 23/07/2013).

La temperatura a l'hora en què es va prendre (32,8°C a les 14:15 hores) ho explica en part, però també cal tenir en compte que aquest material i el seu recobriment es comporten amb una elevada capacitat d'acumulació tèrmica, i que la radiació incident al pla del carrer exerceix un efecte d'escalfament sobre la part baixa de l'edifici.

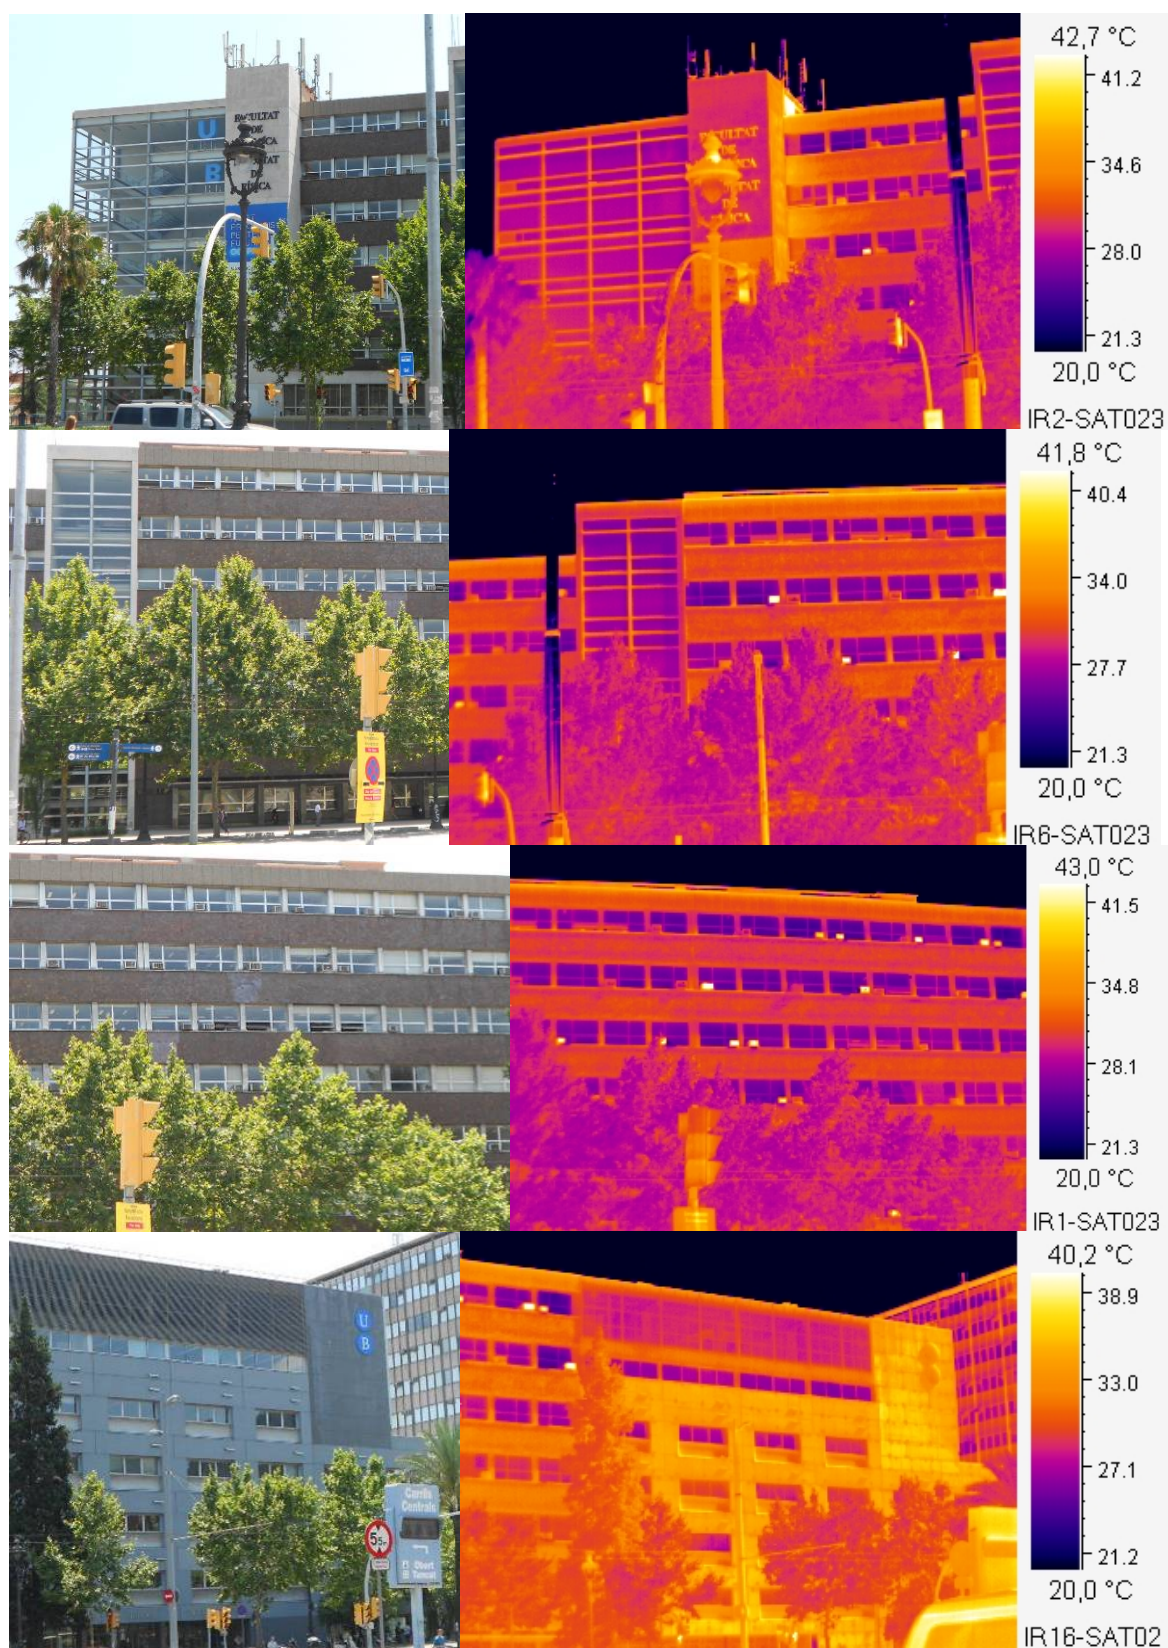
Figura 12. Imatges visible i infraroja de la façana de l'Avinguda Diagonal. Font: Banc d'imatges OSSMA (24/07/2013).

La façana de l'Avinguda Diagonal —amb orientació NNO— experimenta un escalfament més progressiu al llarg de la jornada, ja que des de la sortida del Sol només rep calor per contacte de l'aire que envolta l'edifici i a partir de les 16:00 queda exposat a la incidència directa de la radiació solar, quan la resta de l'edifici ja porta moltes hores d'insolació.

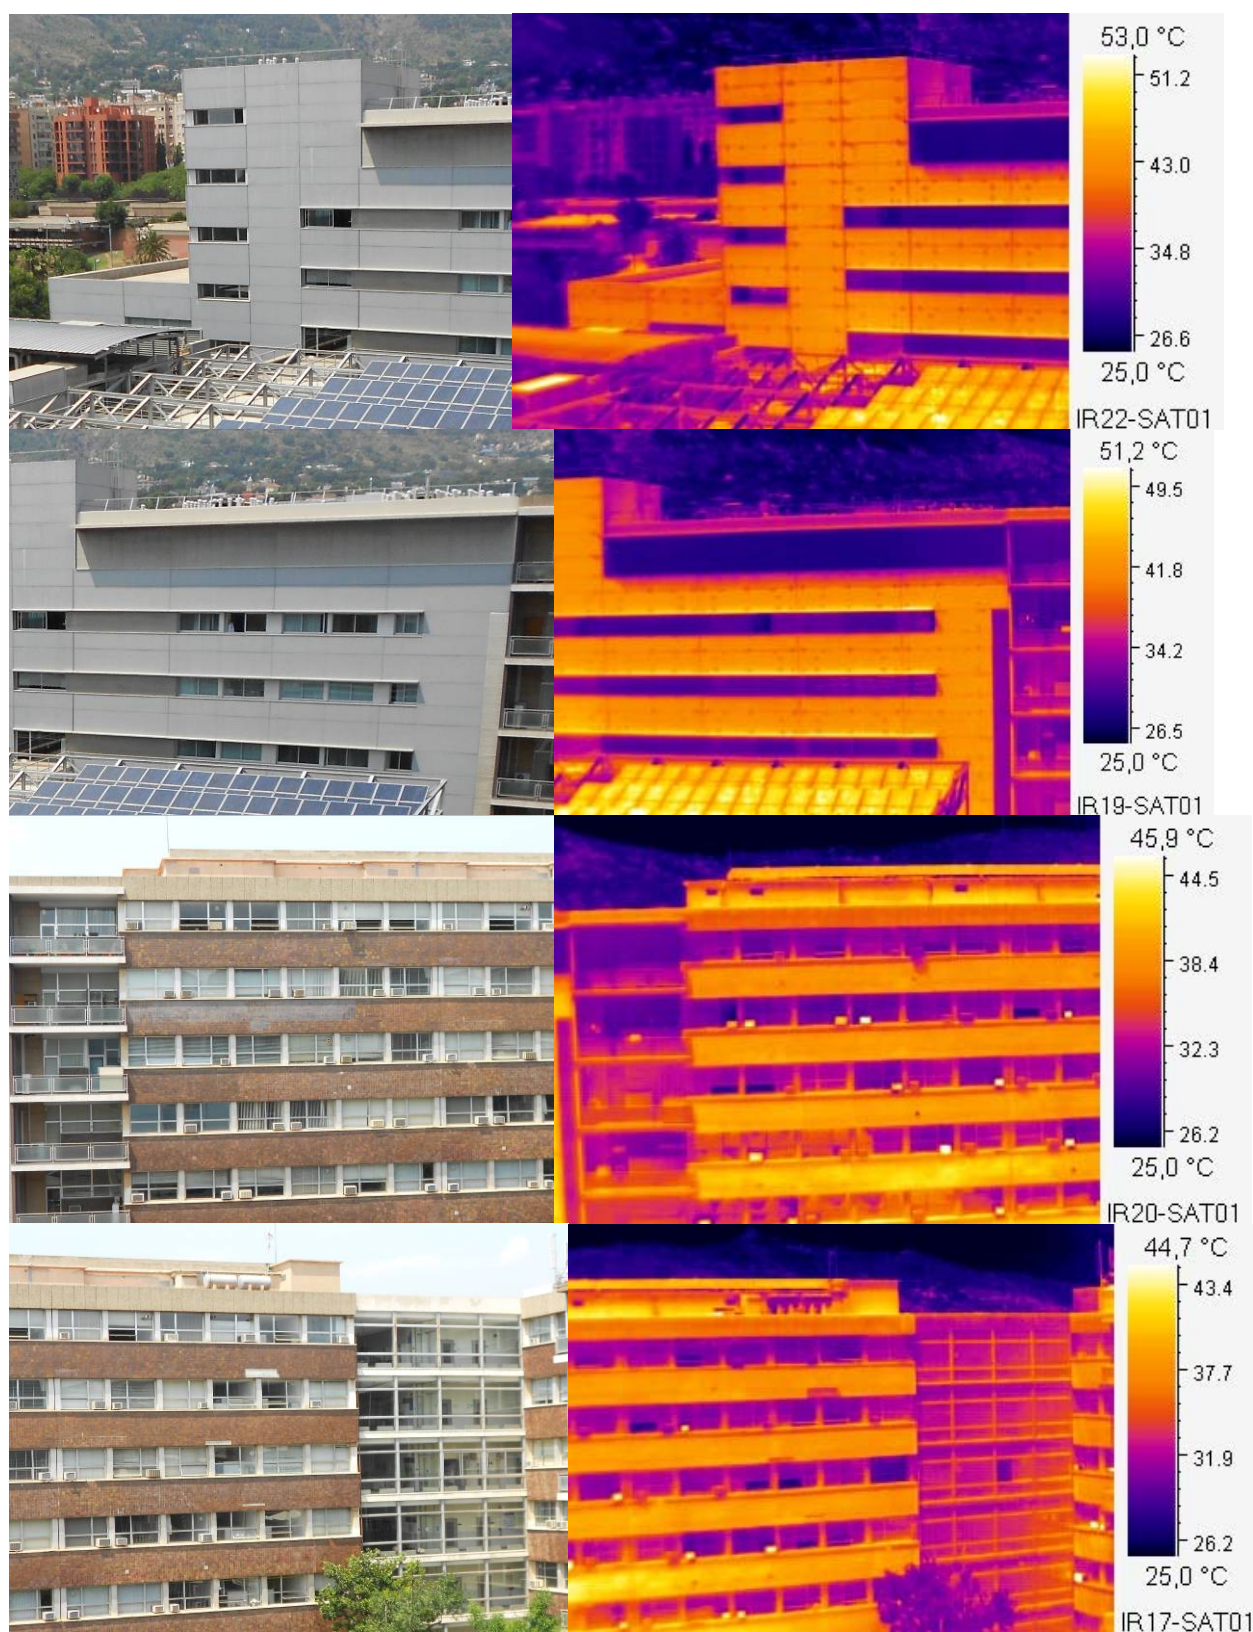
Figura 13. Imatges visible i infraroja de la façana posterior de l'Avinguda Diagonal. Font: Banc d'imatges OSSMA (17/07/2013).

En aquesta façana orientada al SSE s'observa com les plaques prefabricades de l'ampliació presenten una temperatura de 42-43°C (vegeu les dues imatges superiors de la Figura 13).

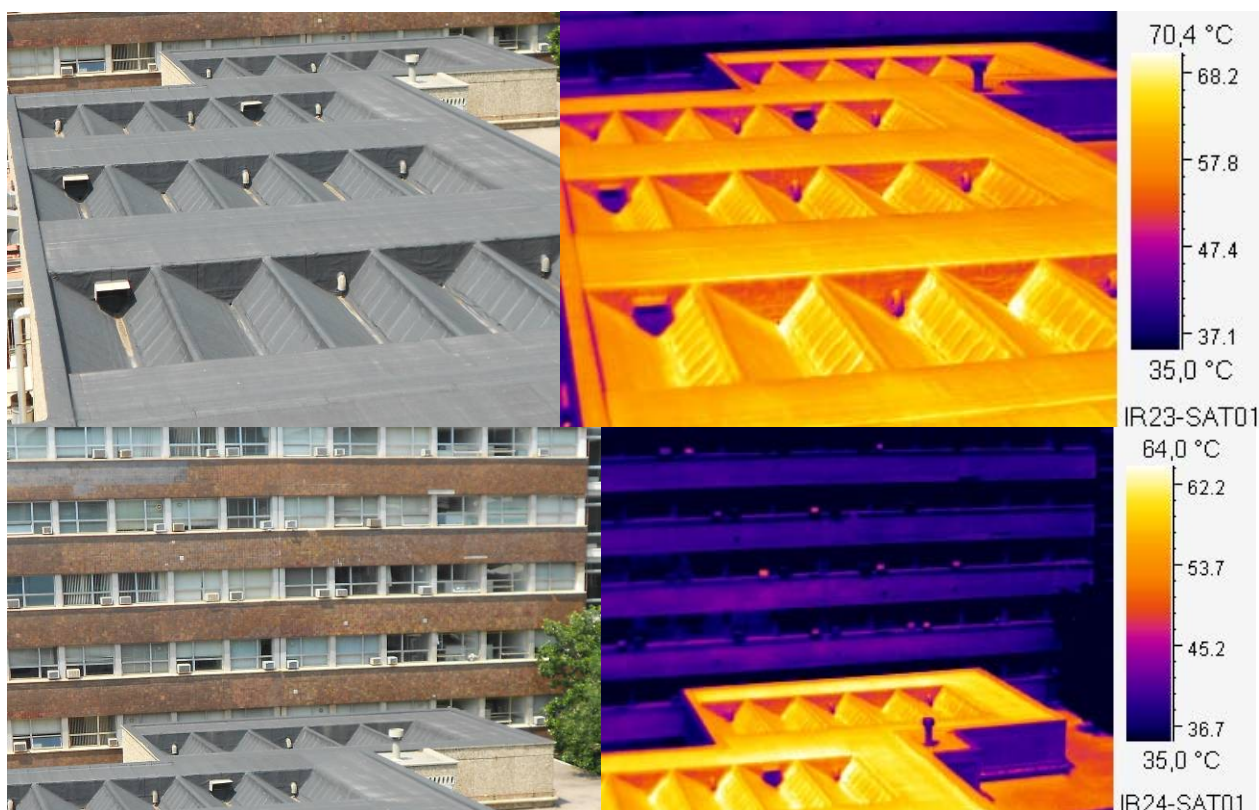
Figura 14. Imatges visible i infraroja de la coberta de l'aulari antic. Font: Banc d'imatges OSSMA (17/07/2013).

A les termografies s'observa que la temperatura a la coberta supera els 60°C en els plànols horitzontal i inclinat, i de 49 a 55°C en el pla vertical. Aquesta calor irradia uns metres per sobre de la coberta, i a la façana ceràmica es detecta que la temperatura en les primeres plantes és aproximadament 4°C superior que a partir de la 4a planta, on es situa al voltant dels 39-40°C.

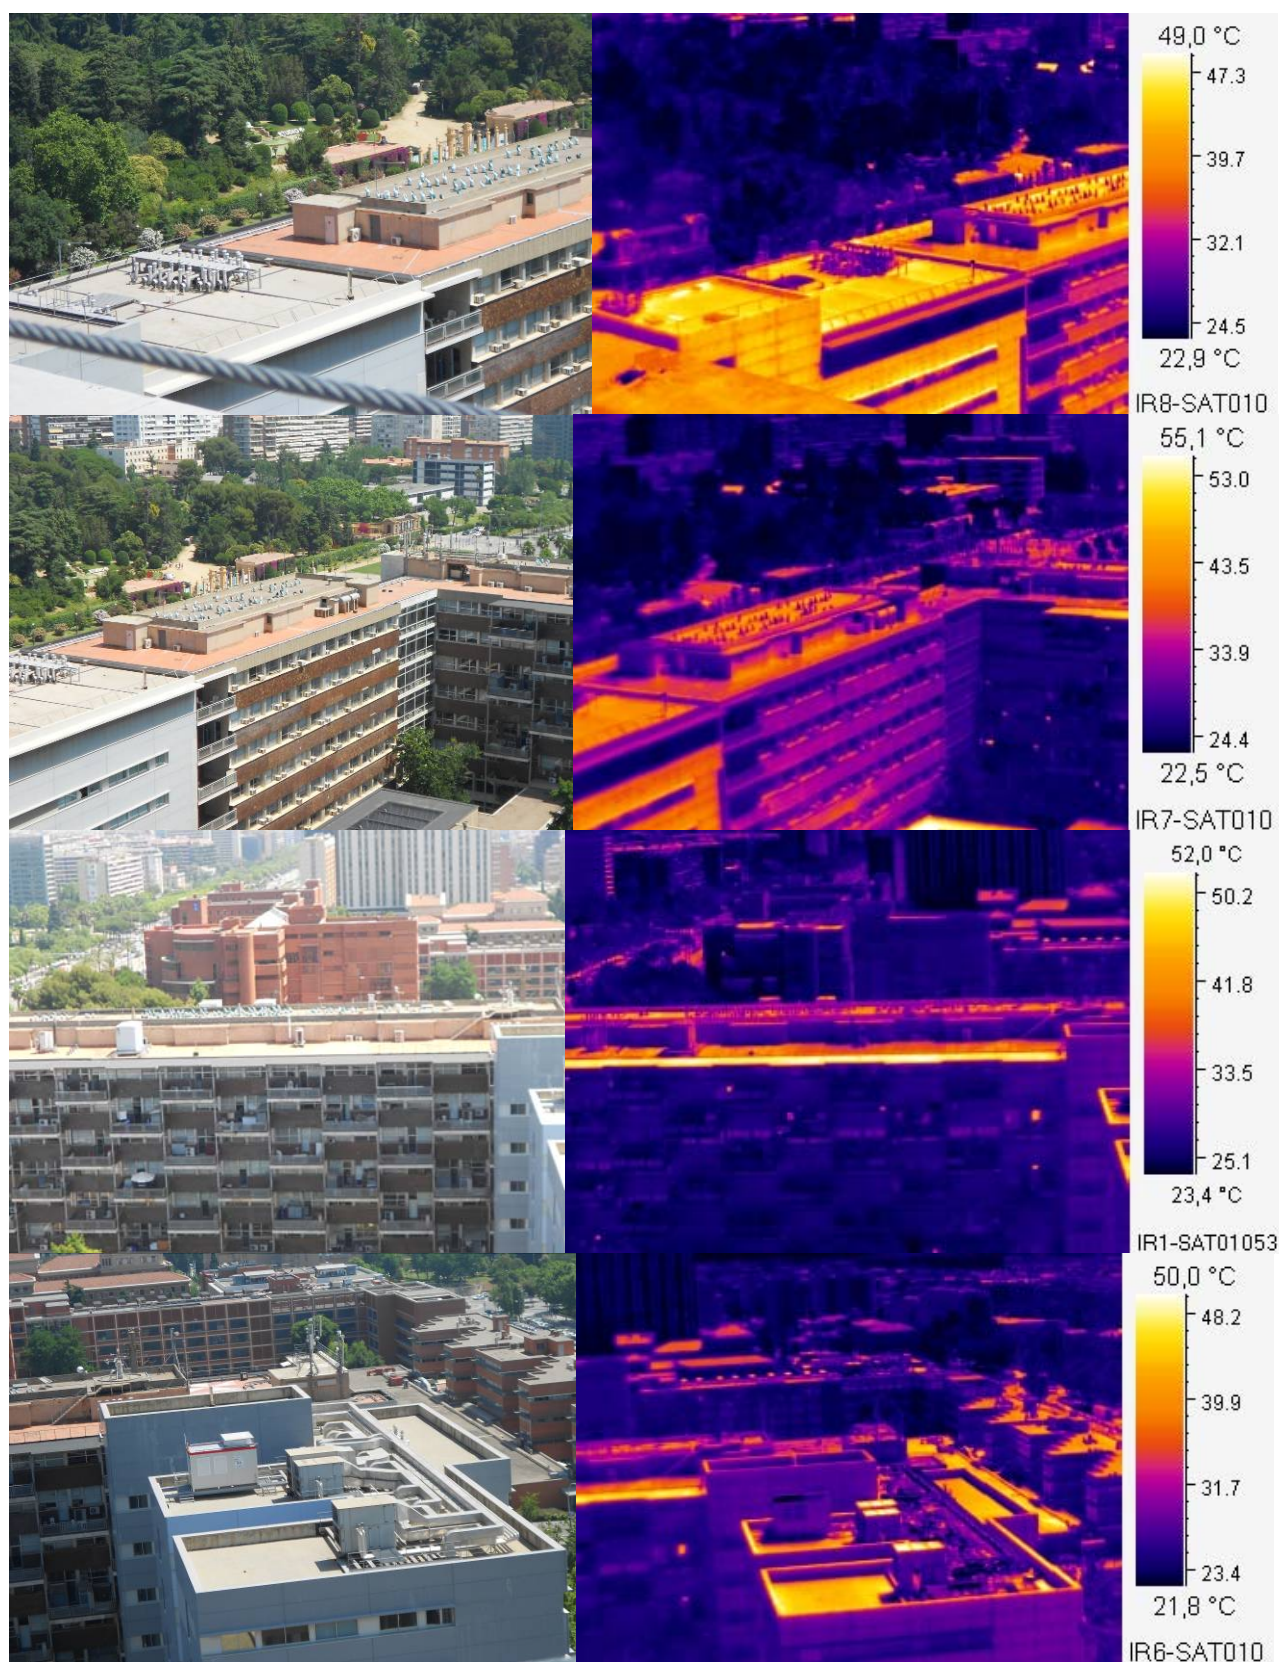
Figura 15. Imatges visible i infraroja de les cobertes de les façanes Diagonal, Martí Franquès i Pau Gargallo. Font: Banc d'imatges OSSMA (05/07/2013).

Les cobertes de tot l'edifici es troben ocupades parcialment per instal·lacions, i presenten diferents materials en cada fase de la construcció. Així, l'edifici antic té dos nivells, un més baix transitable amb solat de rajola comuna i un altre elevat amb grava on es situen les xemeneies dels laboratoris, i l'ampliació presenta solat de ciment a un únic nivell (tot i que les alçades varien en cadascun dels cossos).

També presenta un elevat escalfament la passarel·la de fusta emprada per transitar pel perímetre de la coberta, amb temperatures d'uns 52°C i un màxim proper als 60°C al costat de la porta d'accés (veure la imatge superior).

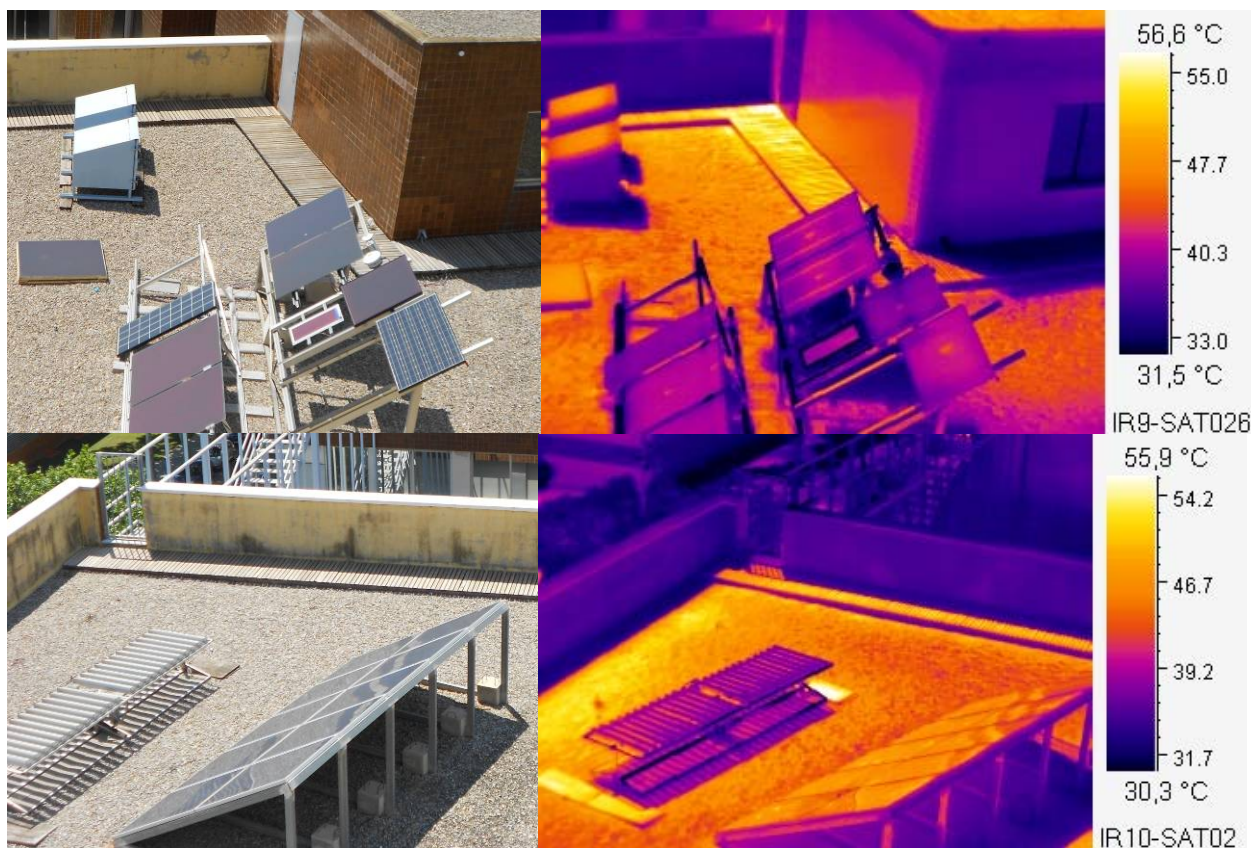
Figura 16. Imatges visible i infraroja de la coberta de l'aulari antic de Física. Font: Banc d'imatges OSSMA (25/07/2013).

En la paret perimetral també es poden detectar els efectes del deteriorament de la pintura, l'acumulació d'humitat i les taques de fongs, amb petites clapes de temperatura 1°C superior a la resta en aquells punts més deteriorats.

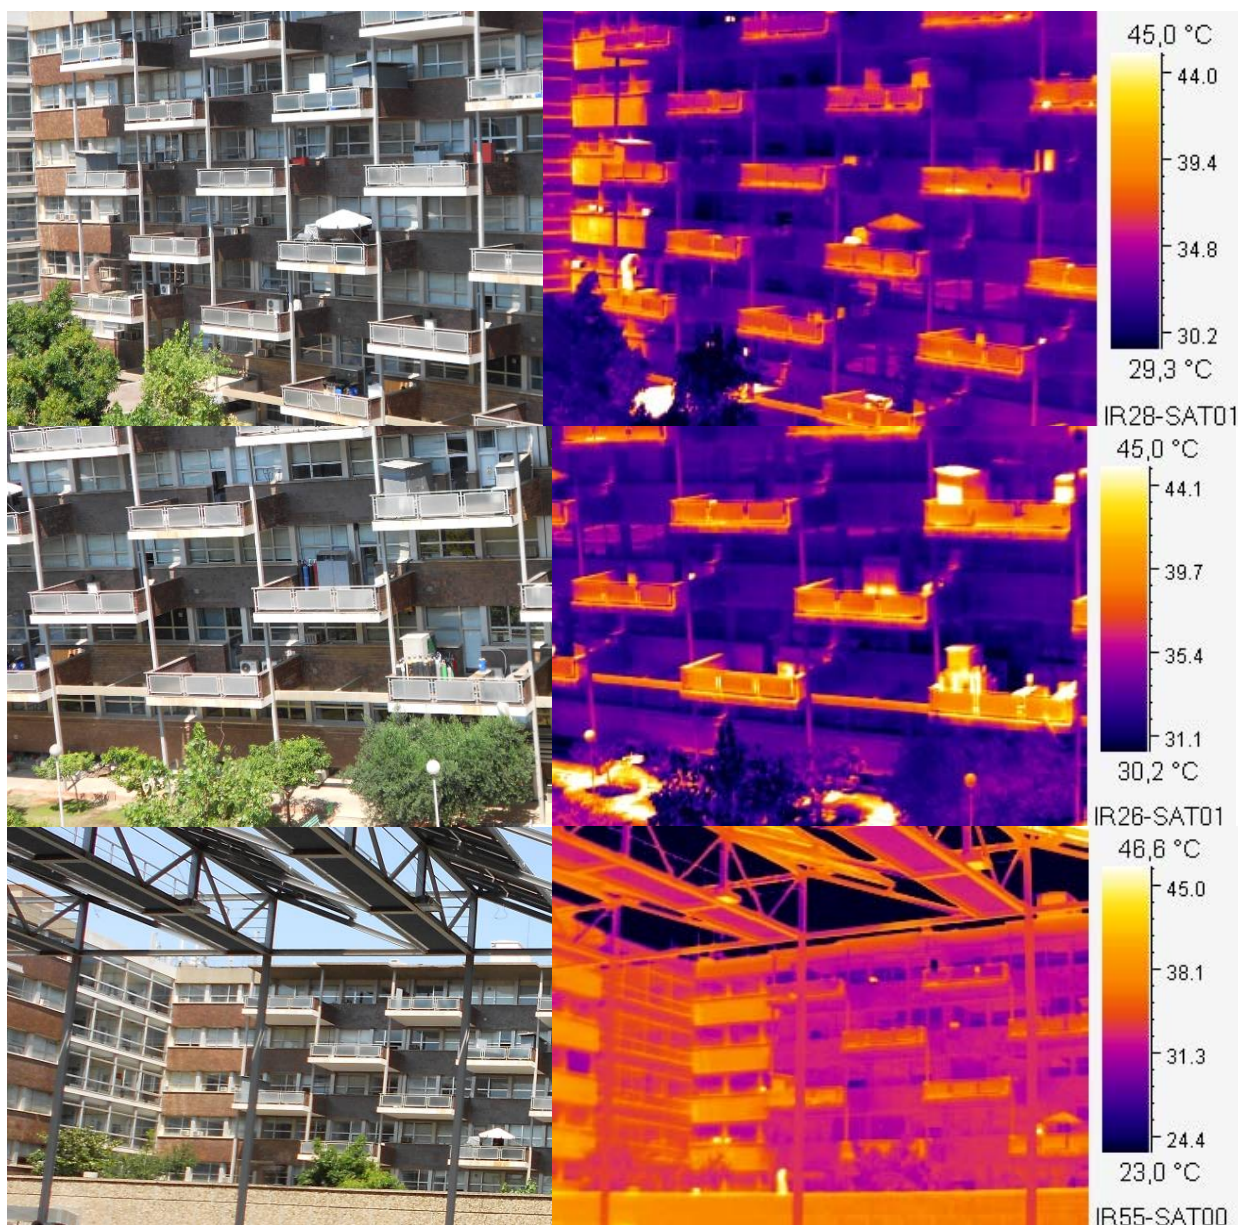
Figura 17. Imatges visible i infraroja de la façana posterior de Martí Franquès. Font: Banc d'imatges OSSMA (09/07/2013, superior i central; 16/07/2013, inferior).

Així, en les termografies del 9 de juliol el frontal de les balconades assoleix una temperatura aparent de 37-38°C, similar a la resta de les façanes de l'edifici, en tant que la façana interior protegida per l'ombra es manté entre 31 i 33°C. Aquesta reducció de 5-6°C afavoreix que els espais interiors ubicats en aquesta zona presentin una temperatura més suau i redueixin la necessitat de climatització durant l'estiu.

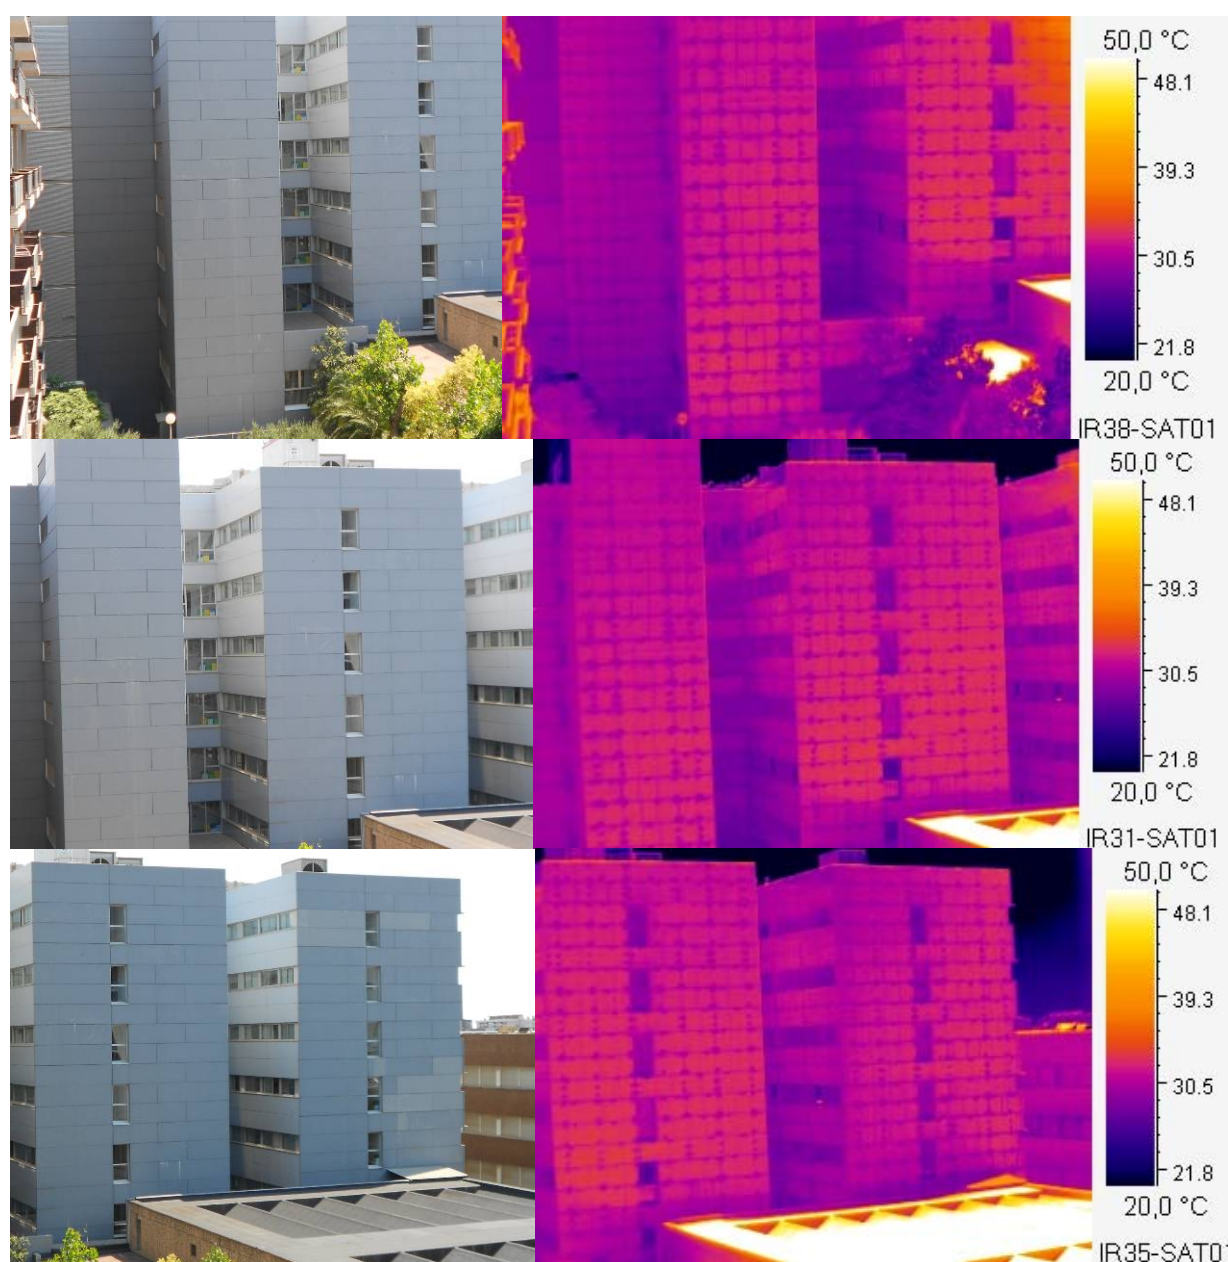
En les imatges de la Figura 18 s'observa l'orientació predominant NNO, que en el moment de realització de les termografies (15:20 hores) no rebia insolació directa. La temperatura en tota aquesta façana es situa en l'interval 32-34°C, en tant que a les franges de façana orientades a l'ENE es manté entre 30 i 32°C, lleugerament per sobre de la temperatura ambiental en aquell moment (29,8°C).

Figura 18. Imatges visible i infraroja de la façana posterior de Pau Gargallo. Font: Banc d'imatges OSSMA (09/07/2013).

Aquestes imatges no proporcionen informació especialment rellevant, atès que les temperatures són força homogènies i, degut a que es tracta de façanes no exposades a la radiació solar incident, no mostren una temperatura aparent gaire més elevada que la temperatura de l'aire.

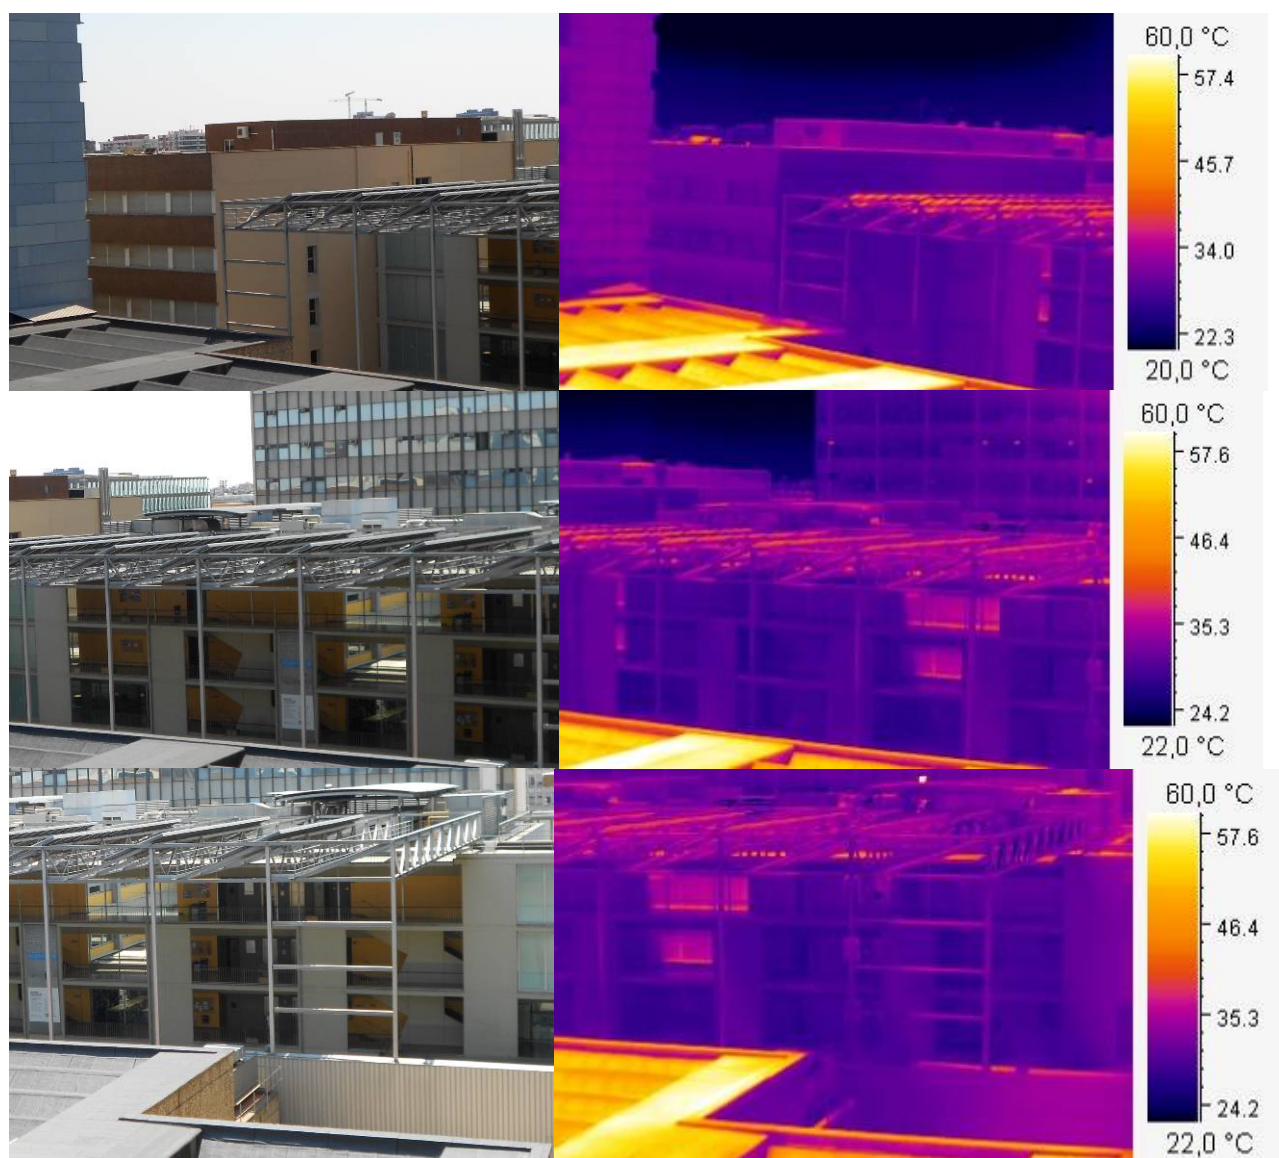
Figura 19. Imatges visible i infraroja de la façana posterior de Pascual i Vila. Font: Banc d'imatges OSSMA (09/07/2013).

Les termografies que es reproduïxen en aquest informe corresponen a un horari en que tota la façana ja es trobava en ombra després d'haver estat exposada a insolació durant el matí (15:25 hores), i la temperatura aparent es situava en l'interval 31-32°C, lleugerament per sobre de la temperatura de l'aire exterior en aquell moment (29,8°C).

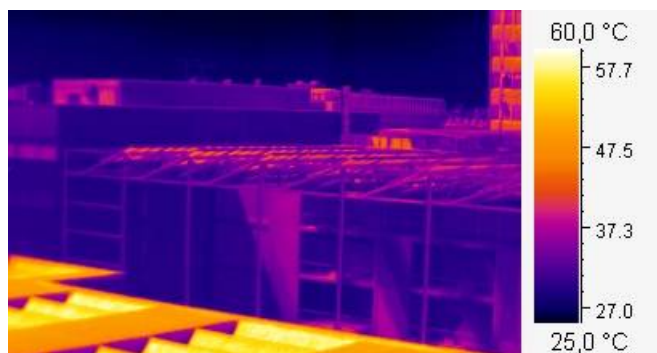
ombrejades. Aquesta temperatura a l'ombra és gairebé idèntica a la temperatura de l'aire durant el moment de realització de la termografia: 29,7°C a les 12 hores.

Figura 20. Imatge infraroja de la façana posterior de Pascual i Vila. Font: Banc d'imatges OSSMA (23/07/2013).

Aquesta zona d'ampliació de l'aulari es troba, per tant, molt protegida de la insolació per l'atri solar i perquè el passadís de circulació permet crear una zona d'ombra sobre la línia de façana interior, que es troba retrocedida respecte a l'estructura de pilars.

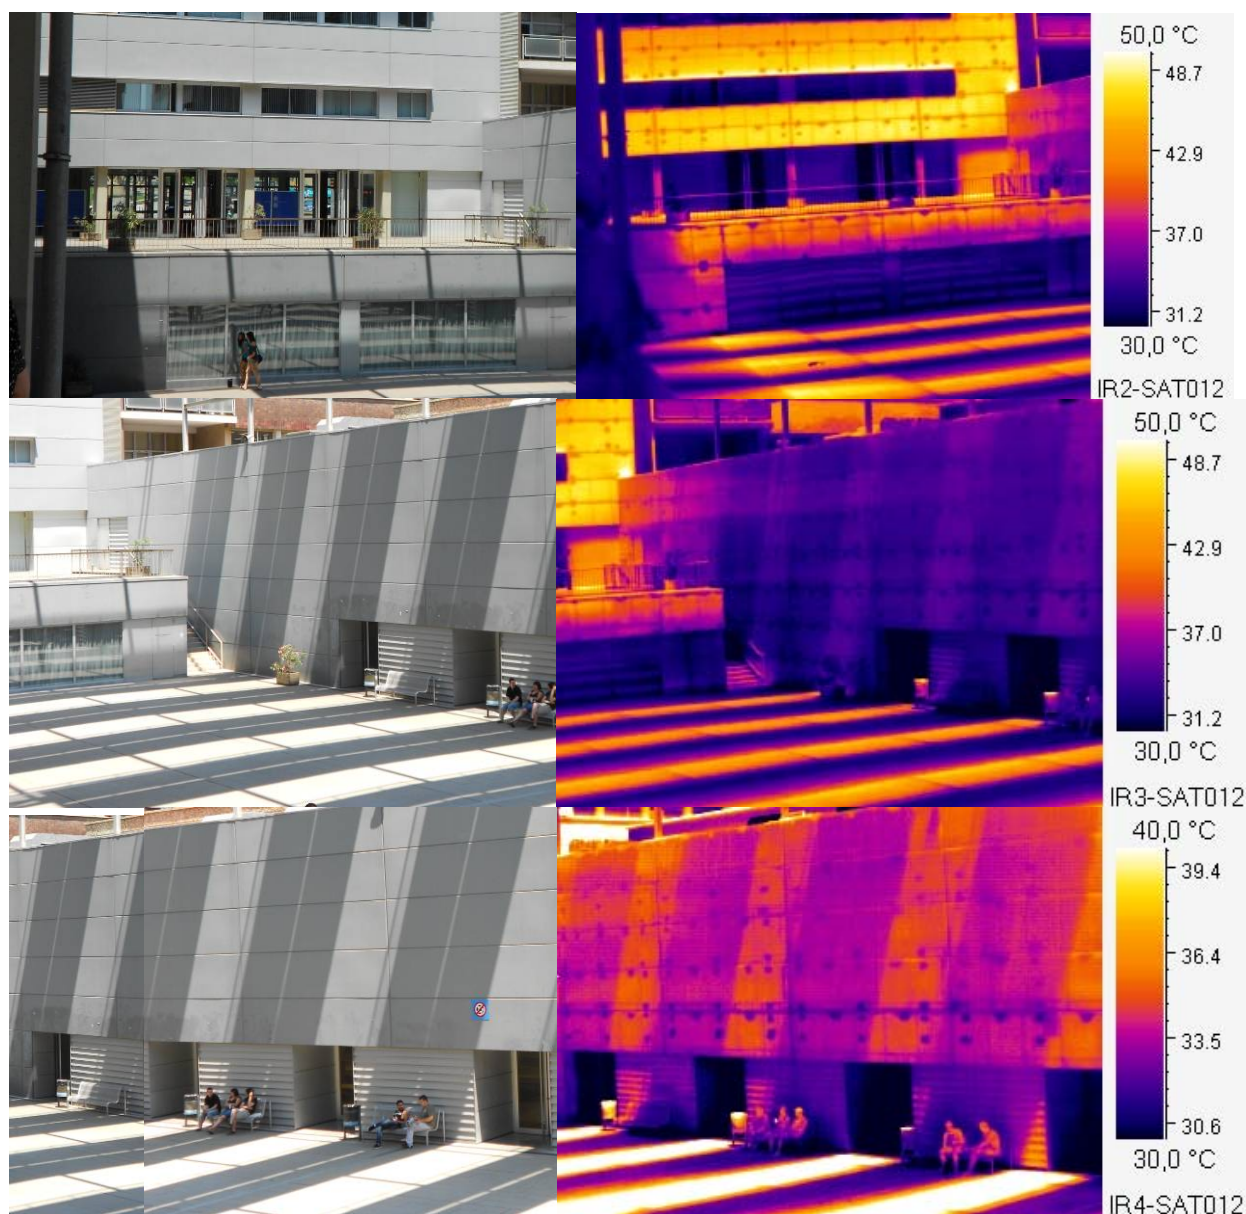
Figura 21. Imatges visible i infraroja de l'Atri Solar. Font: Banc d'imatges OSSMA (09/07/2013).

Tal i com s'observa a la Figura 21 (imatge superior), la façana interior de l'avinguda Diagonal es troba orientada al SSE, rep insolació directa i assoleix una temperatura aparent d'uns 47°C. A les franges de finestres, en ombra, la temperatura és de 33°C,

en tant que per sobre els tancaments metàl·lics produeixen una major acumulació de calor i fan que la façana assoleixi els 49°C.
