# CARACTERITZACIÓ TÈRMICA MITJANÇANT TERMOGRAFIA INFRAROJA DE L'EDIFICI DE LES FACULTATS DE FÍSICA I DE QUÍMICA. ESTIU 2013 (DOC/AM/C0Y/1202)

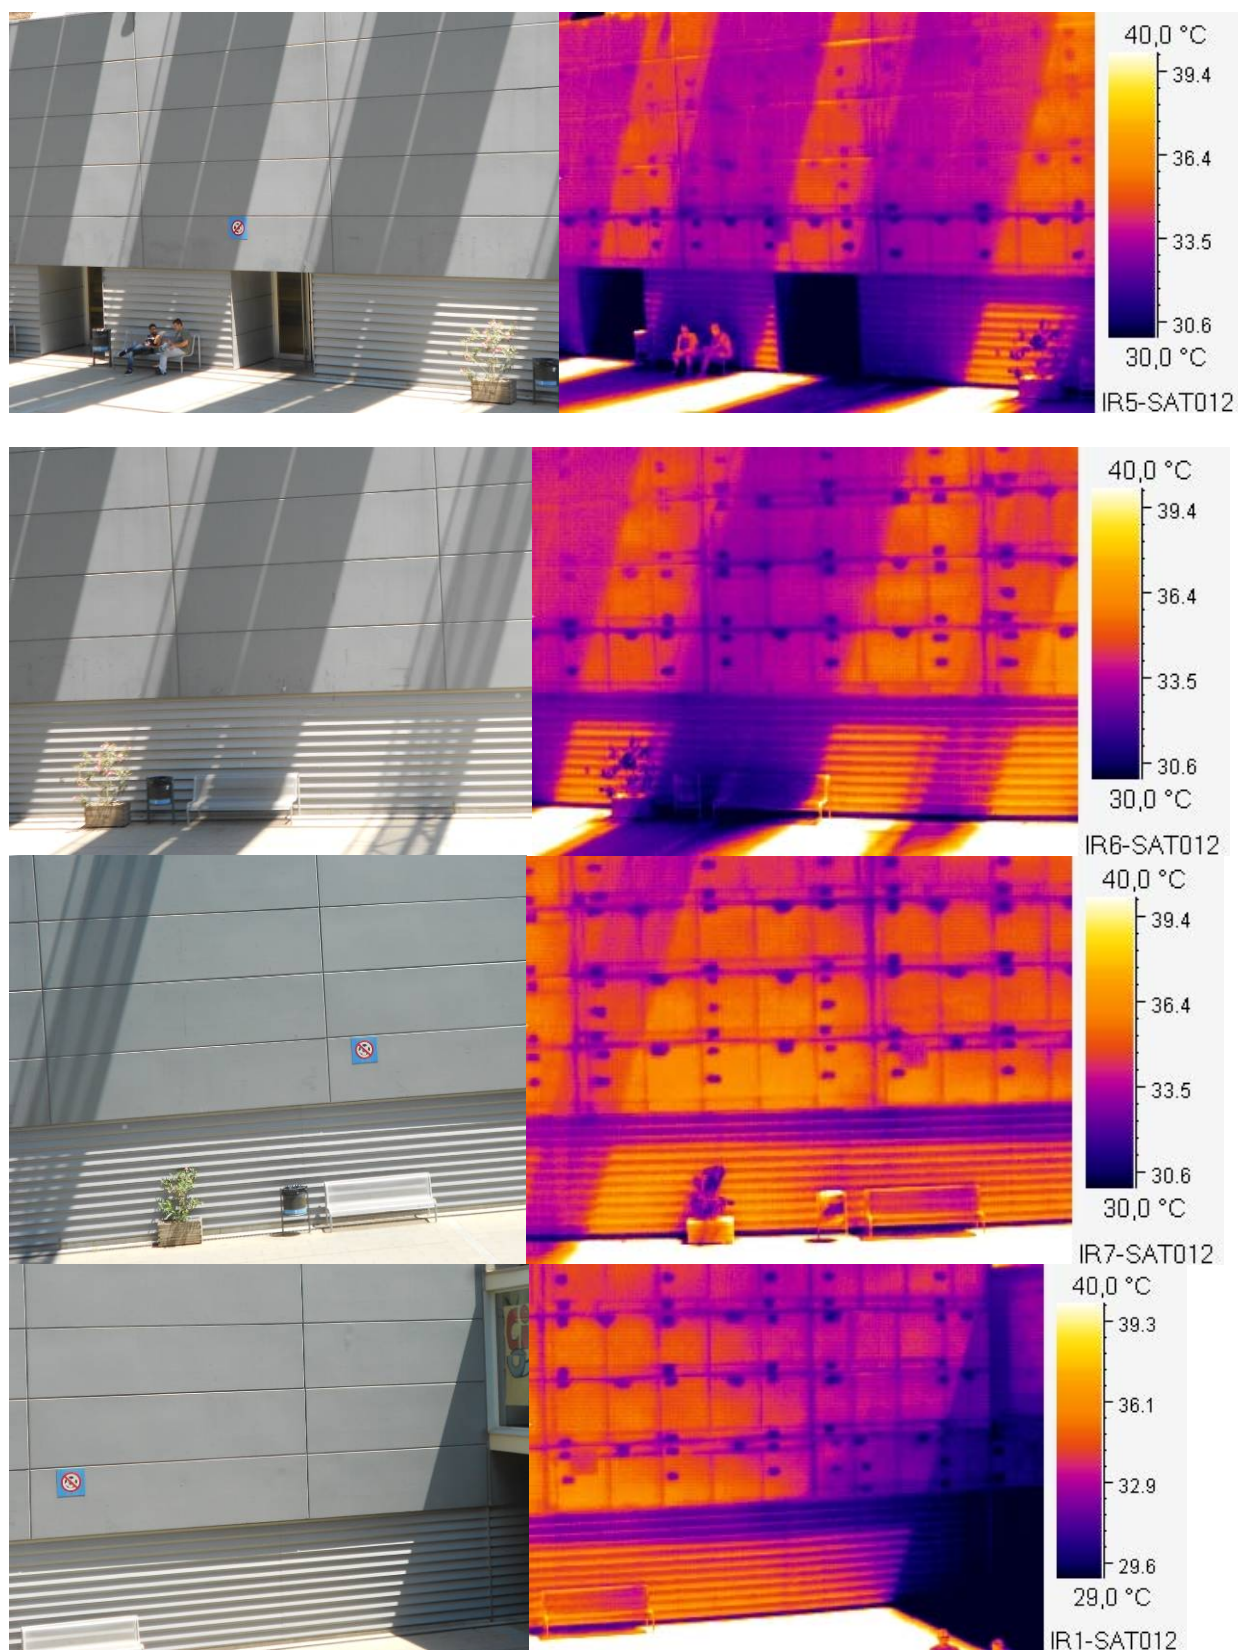
Figura 22. Imatges visible i infraroja de l'Atri Solar. Font: Banc d'imatges OSSMA (09/07/2013).

La façana contigua a l'aulari antic de Química, orientada a l'OSO presenta franges de diferent temperatura en funció de l'exposició a la radiació solar incident. Així, les assolellades es troben a 34,5-36,5°C, en tant que les ombrejades es mantenen en 33,5-34°C. Les termografies es van prendre al voltant de les 14 hores, de forma que la façana no portava massa temps amb exposició directa al Sol. Tanmateix, el desplaçament de l'ombra tendeix a homogeneïtzar la temperatura de la façana al llarg de la jornada, amb valors inferiors al de les façanes que no disposen d'aquesta protecció.

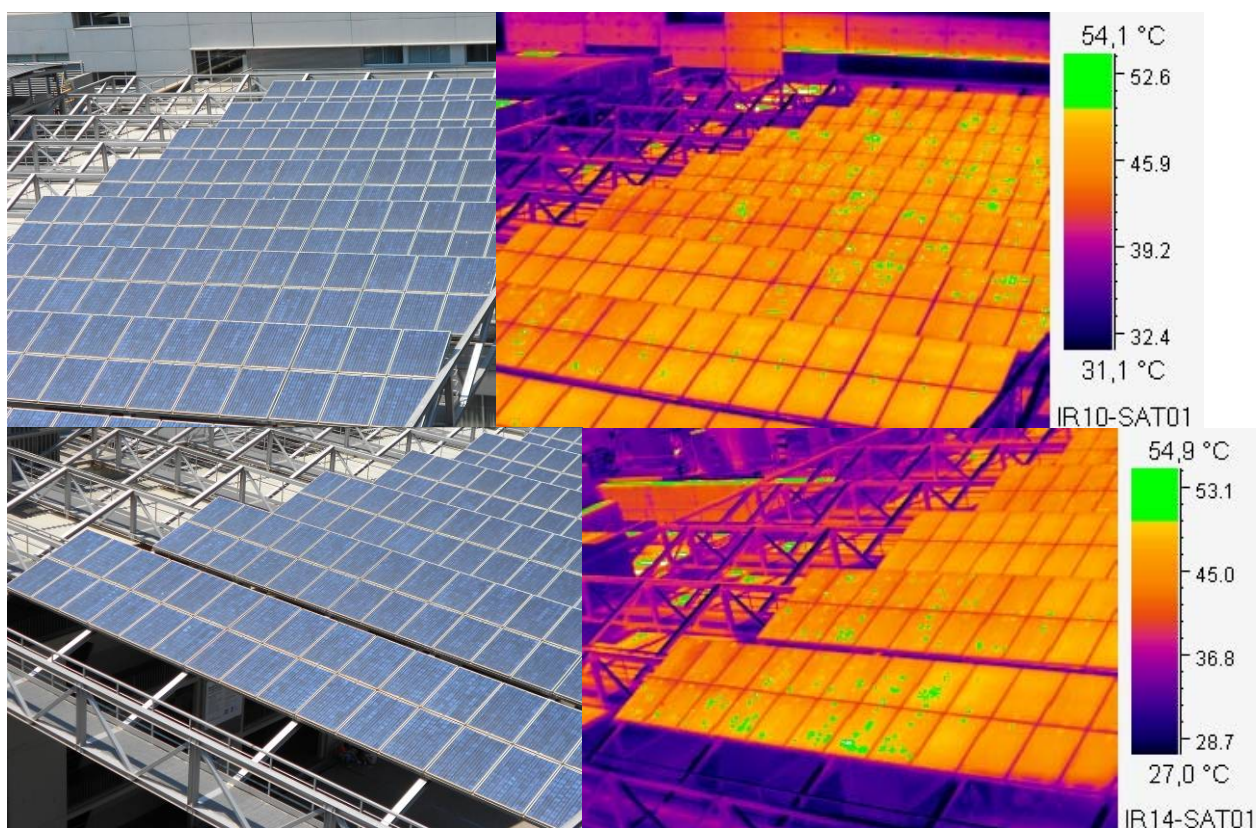
Figura 23. Imatges visible i infraroja de la instal·lació fotovoltaica de l'Atri Solar. Font: Banc d'imatges OSSMA (09/07/2013).

La termografia permet detectar anomalies en el funcionament de les cèl·lules que formen les plaques fotovoltaïques, atès que quan es produeixen avaries com ara connexions defectuoses, danys físics de les cel·les o díodes de derivació defectuosos, es detecten àrees excessivament calentes.

En l'estudi realitzat l'estiu de 2013 a l'edifici de Física i Química no es va dur a terme una anàlisi detallada de la instal·lació fotovoltaica, sinó que només es van prendre imatges generals. Tot i això, a la Figura 23 es poden identificar diverses taques consistents amb 'patró mosaic', que podria ser indicatiu de díodes de derivació defectuosos.

Aquest problema podria explicar la reducció de rendiment de la instal·lació fotovoltaica, ja que a partir del 2007 ha experimentat una significativa reducció de la producció d'electricitat (al voltant del 37%), que no s'explica per factors climatològics o de progressiu deteriorament de rendiment, sinó per algun tipus d'avaría.

- Es detecta un 'patró mosaic' en diversos punts de la instal·lació fotovoltaica de l'Atri Solar, que podria ser indicatiu d'un mal funcionament dels díodes de distribució. Tanmateix, les termografies que es van prendre no són prou detallades per identificar els punts afectats i establir una valoració detallada de les anomalies de la instal·lació. Es recomana fer un estudi específic d'aquest problema.
