# **QUALITAT DEL VIARI**

## **CAMPUS DE LA DIAGONAL**

## **PORTAL DEL CONEIXEMENT**

**UNIVERSITAT DE  
BARCELONA**

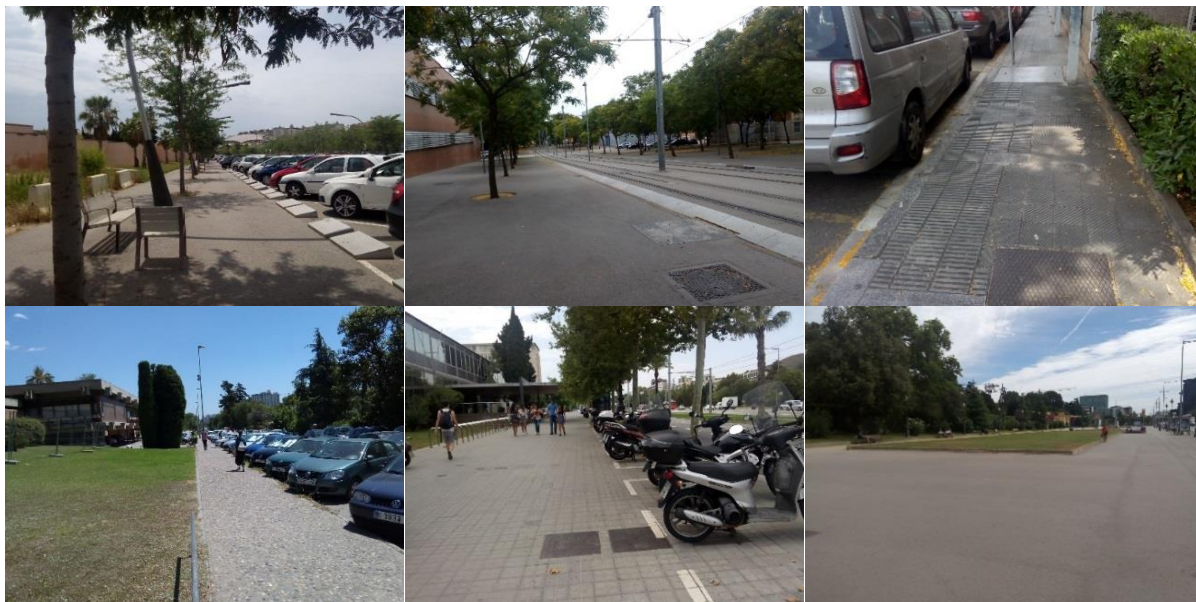
Les voreres del Campus tenen una *amplada* considerable que permeten l'adequada circulació dels vianants (vegeu Mapa 2 - Annex Cartogràfic). Predominen les voreres de més de 3,50 metres, i només puntualment l'amplada és inferior als 1,80 metres, com és el cas d'algunes parts de les voreres del costat mar dels carrers Llorens i Artigas i de Pau Gargallo.

Figura 3. Exemples de tipus d'amplada de vorera: carrer de Martí Franquès (superior esquerra), carrer d'Adolf Florensa (superior centre), carrer de Llorens i Artigas (superior esquerra), Av. Diagonal davant de la Facultat d'Economia i Empresa (inferior esquerra), Av. Diagonal costat mar (inferior centre), i Av. Diagonal a Palau Reial (inferior dreta).

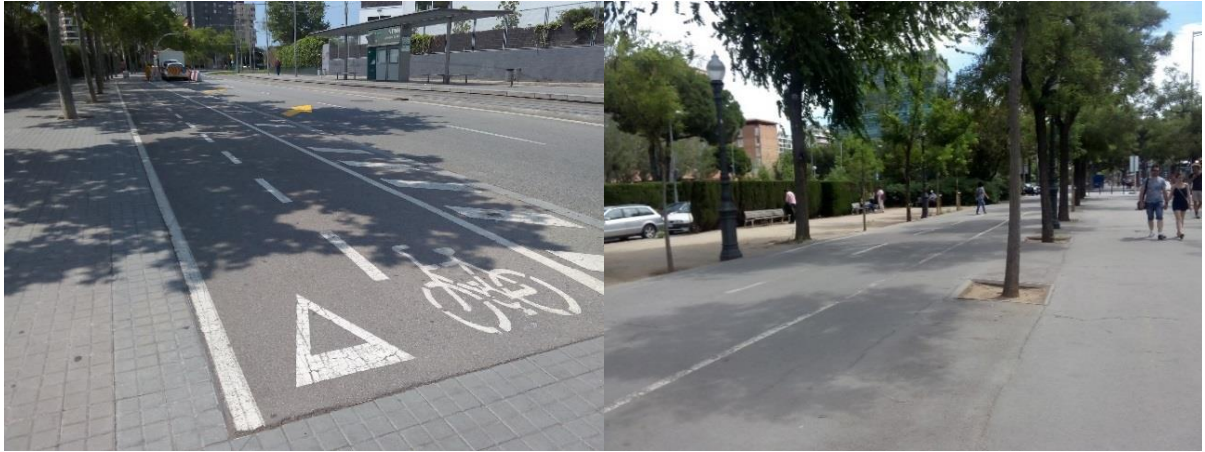
Sobre vorera només hi ha *carrils bici* al lateral del costat muntanya de l'Av. Diagonal a partir del carrer Pere Duran Farell cap al centre de la ciutat, a l'Avinguda Xile i davant de l'Hospital Sant Joan de Déu de Barcelona (vegeu Mapa 4 - Annex Cartogràfic).

Figura 7. Carril bici sobre vorera a l'Av. Xile (esquerra) i a l'Av. Diagonal (dreta).

En aquest estudi s'ha considerat com a negativa la presència d'un carril bici sobre vorera perquè redueix l'amplada efectiva de vorera disponible per als vianants, i pels conflictes associats a la circulació de bicicletes per un espai per on també hi passen els vianants.

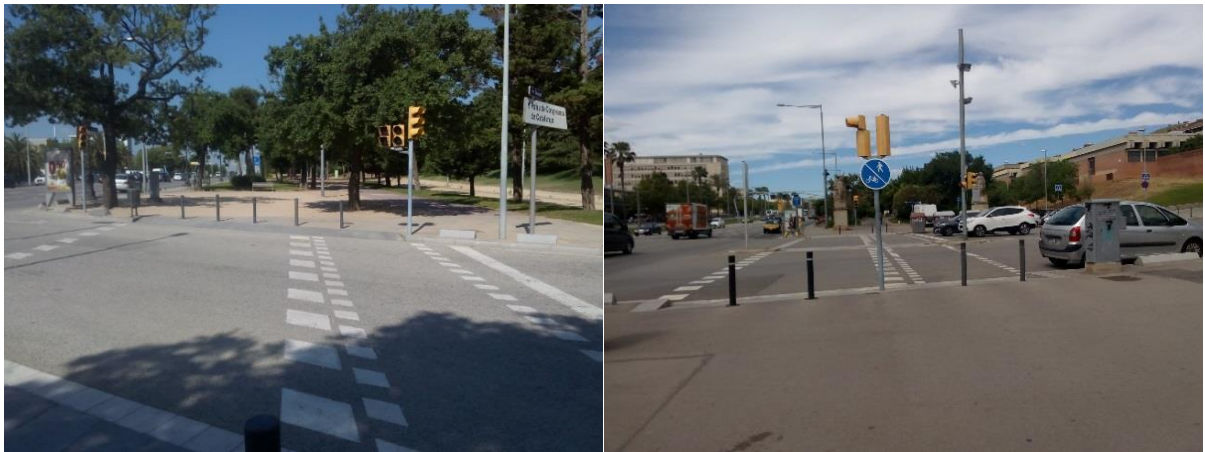
Tot i no disposar de carril bici específic, l'amplada de la resta de carrers de l'Avinguda Diagonal permet la convivència entre ciclistes i vianants, que fins i tot disposen de semàfor i de senyalització horitzontal diferenciada en els passos de vianants.

Figura 8. Exemples de semaforització diferenciada per a vianants i ciclistes a l'Av. Diagonal.

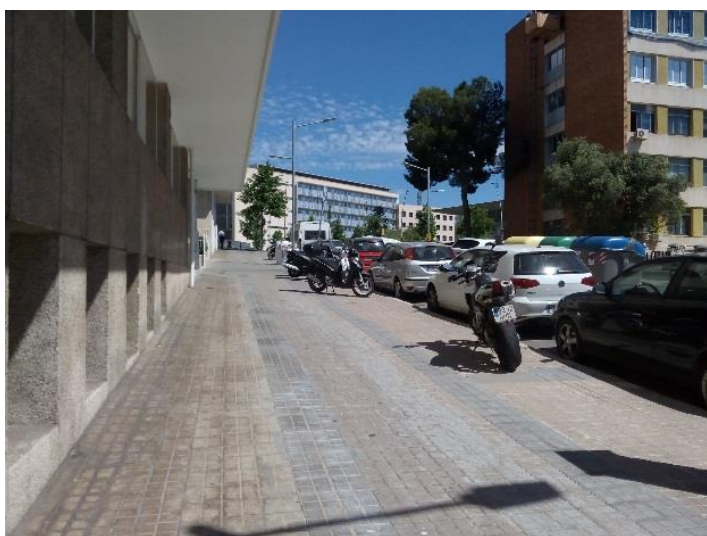
El *pendent* no suposa un problema per accedir al Campus, atès que a la majoria dels carrers és baix o molt baix (vegeu Mapa 7 - Annex Cartogràfic). Tot i això, s'observen alguns vials amb un pendent mitjà (entre 5 i 8%), com ara els carrers de John Maynard Keynes, d'Alfambra, i de Pascual i Vila. Es destaca també el pendent del carrer Santa Rosa, on trobem l'Escola Universitària d'Infermeria de Sant Joan de Déu, amb un pendent molt elevat.

*Figura 14. Pendent mitjà al carrer Joan Obiols.*

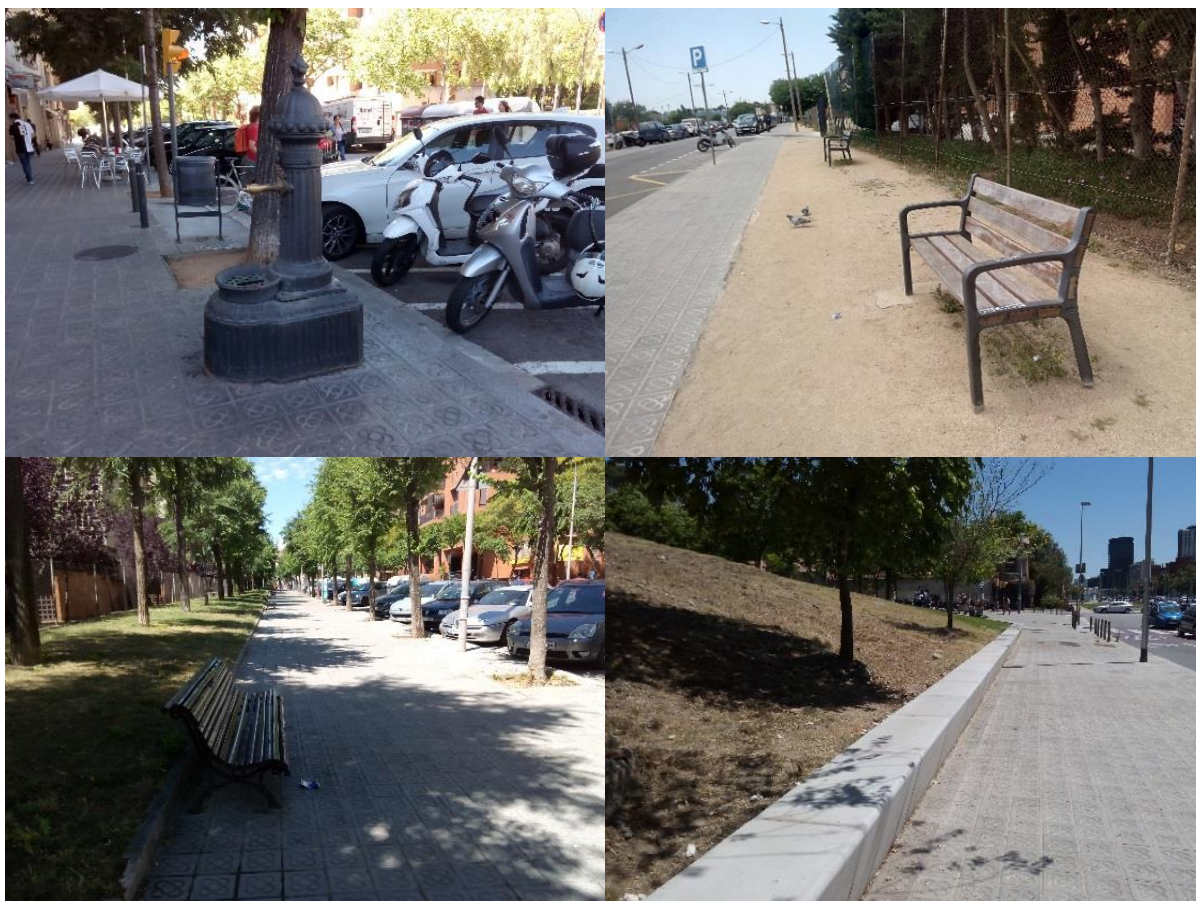
Tot i que no tots els carrers propers al Campus disposen de *mobiliari urbà*, com ara bancs i fonts d'aigua, la seva distribució es considera acceptable per una adequada mobilitat a peu, sobretot al Campus Nord (vegeu Mapa 9 - Annex Cartogràfic). La presència de mobiliari urbà millora la qualitat dels vials, ja que facilita la mobilitat a peu, sobretot d'aquelles persones que tenen alguna limitació física, i a més, crea espais on la gent pot interaccionar amb d'altres. Es destaca que durant el treball de camp no s'ha trobat cap mobiliari urbà en mal estat.

*Figura 16. Mobiliari urbà: font d'aigua al carrer d'Alfambra (superior esquerra), bancs als carrers Menéndez Pelayo (superior dreta) i Trias i Giró (inferior esquerra) i banc continu a l'Av. Diagonal.*

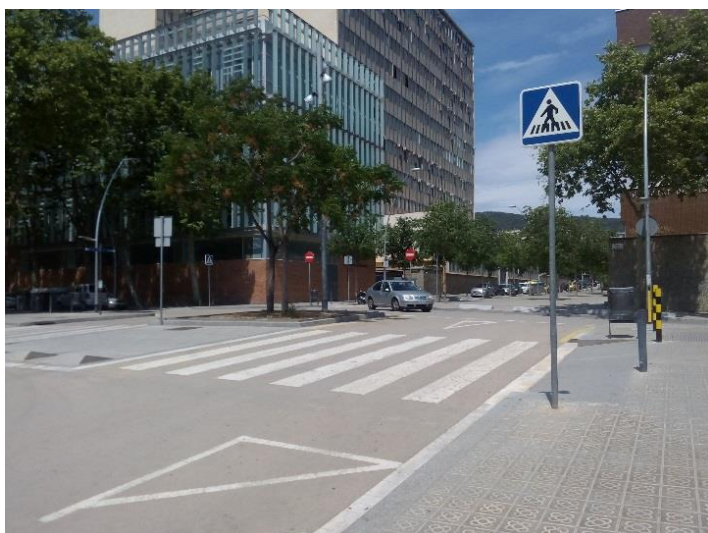
Els passos de vianants s'han considerat ben senyalitzats quan s'ha trobat senyalització vertical i horitzontal alhora, atès que augmenta la visibilitat del pas de vianant, reduint així el nombre d'accidents.

*Figura 17. Exemple de senyalització horitzontal i vertical d'un pas de vianant i rebaixos de vorera que compleixen la normativa.*

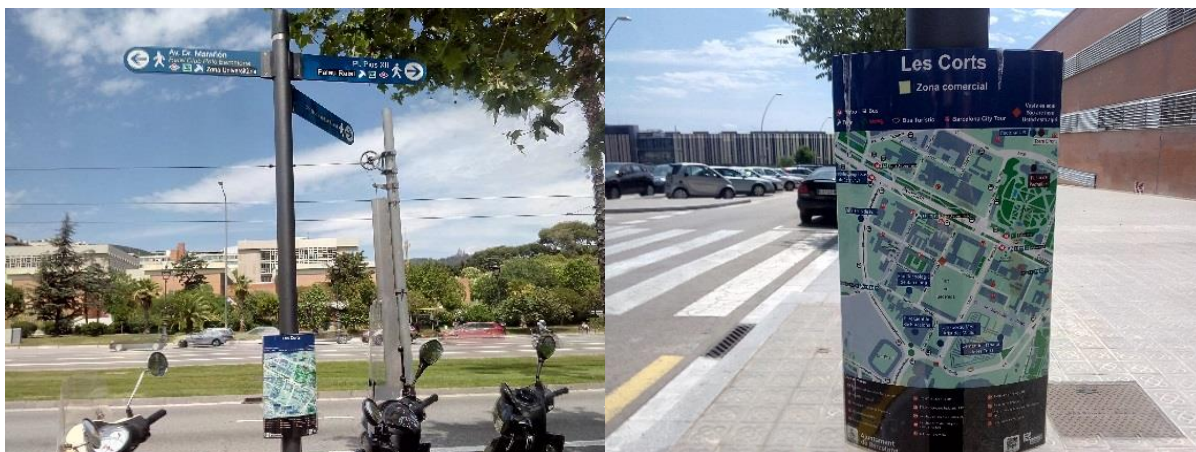
El Campus disposa d'una bona *senyalització d'itineraris per als vianants* (vegeu Mapa 11 - Annex Cartogràfic), amb indicacions específiques de la ubicació dels diferents centres universitaris i altres edificis que poden ser d'interès.

Figura 20. Senyalització específica per a vianants a via pública.

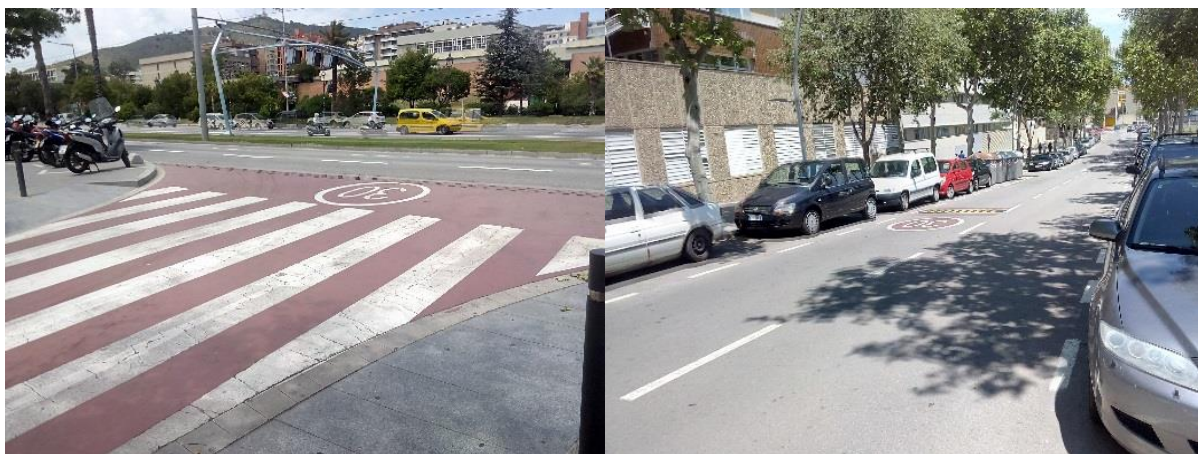
Pel que fa a la *tipologia de carrers* de via pública que envolten el Campus i el *nombre de carrils*, els carrers interiors són de velocitat limitada a 30 km/h (vegeu Mapa 14 - Annex Cartogràfic), normalment amb un carril per cada sentit, o també amb un carril d'un únic sentit com al carrer d'Alfambra o de Josep Samitier (vegeu Mapa 15 - Annex Cartogràfic).

Figura 23. Exemple de carrers amb velocitat limitada: carrer Pascual i Vila (esquerra) i carrer de Pau Gargallo (dreta).

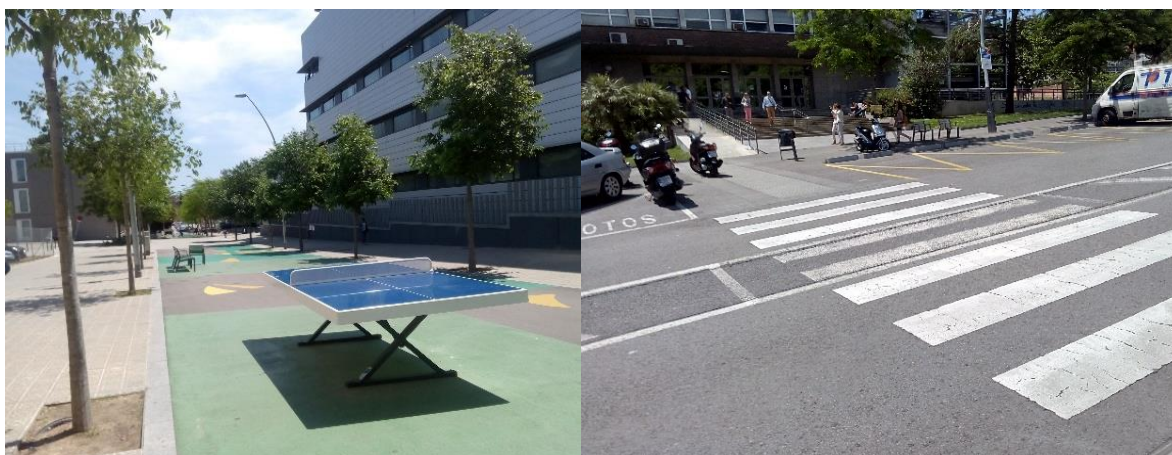
El carrer de Martí i Franquès, en canvi, és de plataforma única amb un carril per cada sentit de circulació, i els carrers d'Adolf Florensa i Baldiri Reixac són d'ús exclusiu per a vianants, amb espais de lleure específics.

Figura 24. Carrer de Baldiri i Reixac exclusiu per a vianants (esquerra) i carrer Martí Franquès de plataforma única.

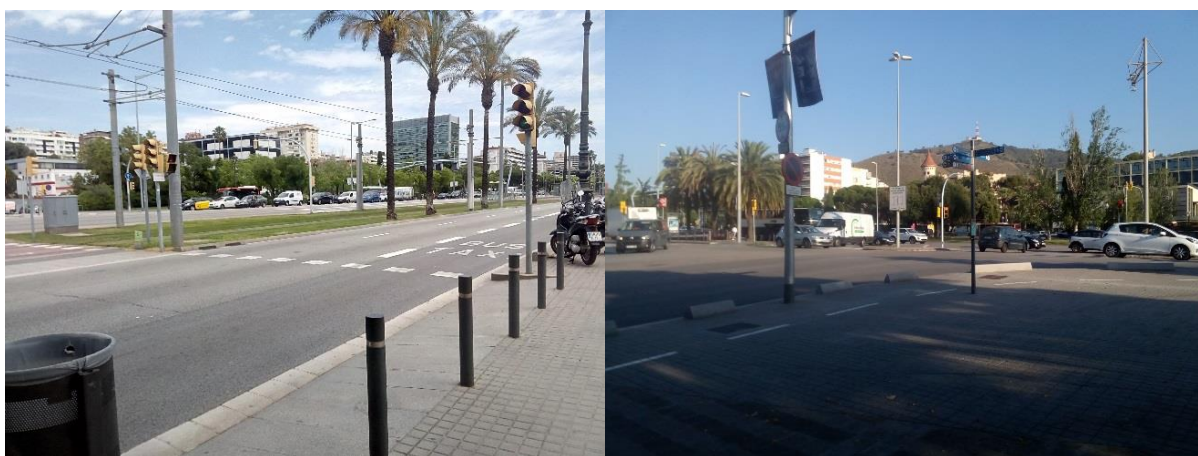
La resta de carrers són d'ús mixt, la majoria d'ells amb diversos carrils per cada sentit, com ara l'Avinguda Diagonal, l'Avinguda Dr. Marañón, l'Avinguda de Pedralbes, l'Avinguda d'Esplugues o el carrer de González Tablas, amb una important intensitat de trànsit.

Figura 25. Imatges de l'Avinguda Diagonal com a exemple de carrer d'ús mixt.

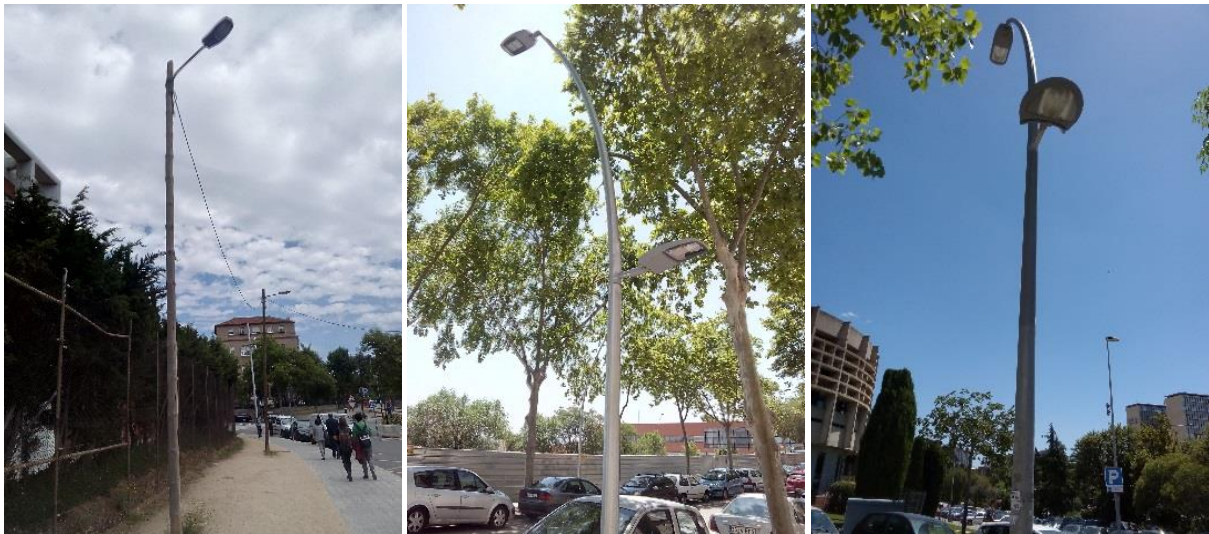
De totes formes, es destaca que no s'ha detectat cap espai que no tingui il·luminació. Només s'han detectat incidències en alguns llocs on la il·luminació pot ser insuficient durant les hores de més fosc, com ara zones dels laterals de l'Avinguda Diagonal, els carrers de Josep Samitier i Menéndez Pelayo o alguna vorera de l'Avinguda Joan XXIII.

Figura 26. Exemples de diferents tipus d'enllumenat a via pública.

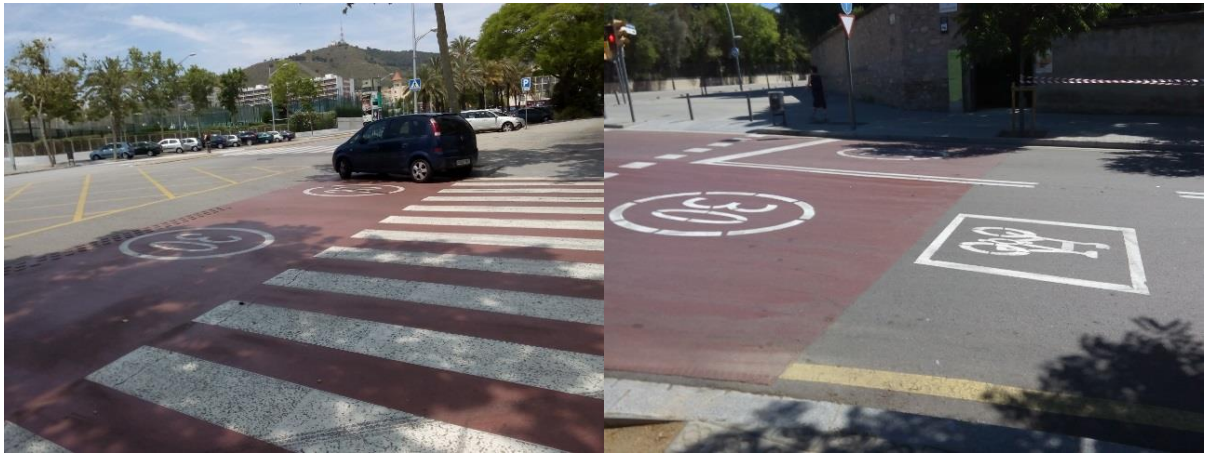
*Figura 27. Nova senyalització de límit de velocitat als carrers propers al Campus.*

Per aquest motiu, seria adient analitzar l'evolució dels accidents en els propers anys per poder valorar millor si s'ha vist reduïda l'accidentalitat al Campus gràcies a les accions realitzades, o si cal revisar les

mesures de control de la velocitat existents als carrers del campus, i valorar la possibilitat d'incorporar per exemple, bandes reductores de velocitat o passos elevats per a vianants en alguns punts determinats.

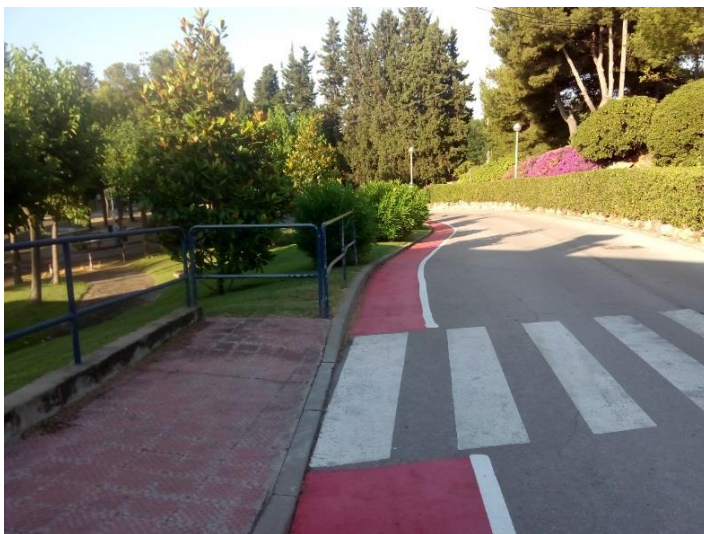
La majoria dels vials són sense vorera, amb pavimentació no diferenciada (vegeu Mapa 2 , Mapa 14 i Mapa 15 - Annex Cartogràfic). De totes formes, fa un temps que s'ha senyalitzat clarament l'espai per als vianants de color vermell, facilitant el desplaçament a peu pel recinte i millorant la seguretat dels vianants.

*Figura 28. Senyalització de l'itinerari específic per als vianants al Servei d'Esports UB.*

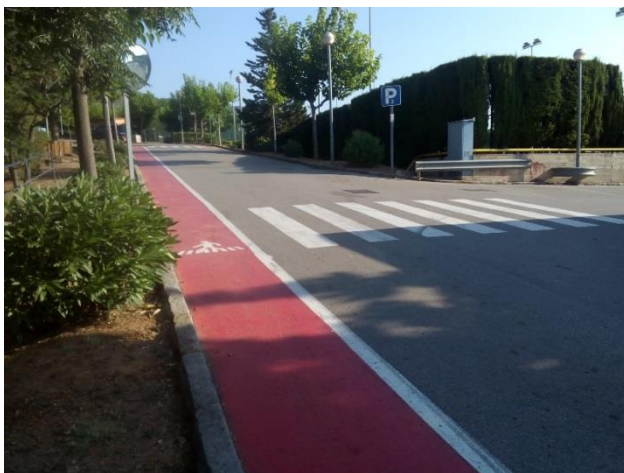
Els passos de vianants només disposen de senyalització horitzontal, per això, seguint el criteri utilitzat per a la resta de carrers, s'ha considerat que la senyalització era precària. Un aspecte a millorar seria incorporar una senyalització vertical addicional per a facilitar la visualització dels passos de vianants (vegeu Mapa 10 - Annex Cartogràfic).

*Figura 35. Exemple de pas de vianants al recinte d'Esports UB.*

Un altre aspecte de millora seria l'augment del nombre de passos de vianants existents. Es considera necessari que n'hi hagi un a l'entrada al recinte, i un altre a la zona sud de la pista d'atletisme per anar del camí senyalitzat per al vianant a la font (vegeu Mapa 13 - Annex Cartogràfic).

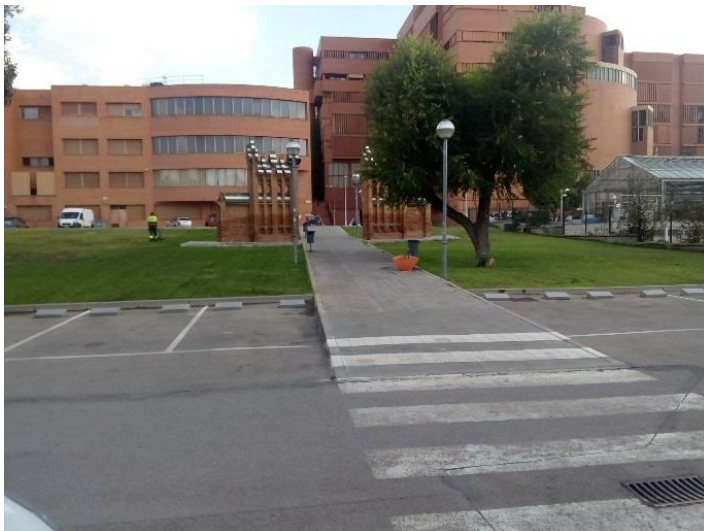
Els vials interns de les facultats de Geologia, Biologia i Farmàcia presenten una qualitat mitjana i alta, en el cas del vial per a vianants que comunica les facultats de Geologia i Biologia (vegeu Mapa 1 - Annex Cartogràfic).

*Figura 37. Vial que connecta les facultats de Biologia i Geologia.*

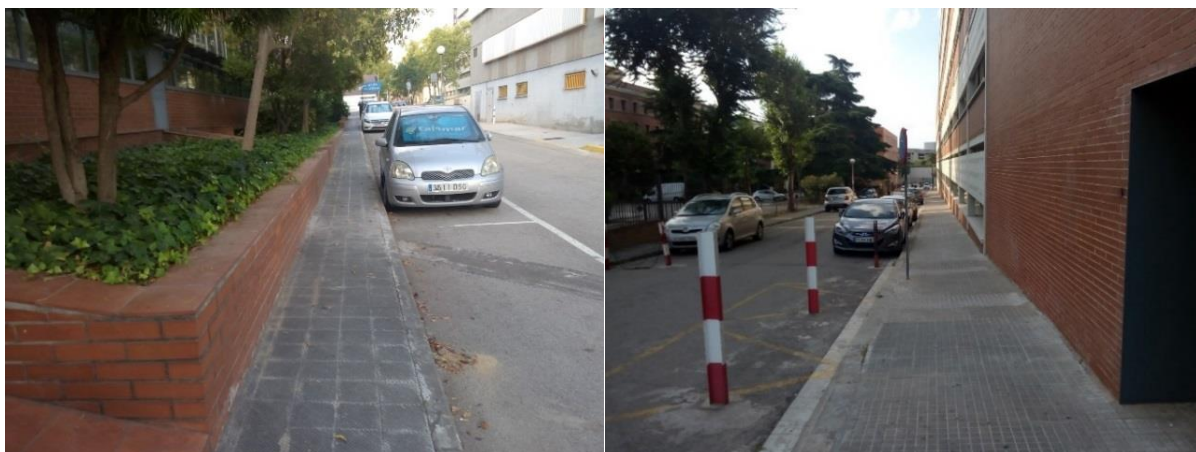
Les voreres no són gaire amples, sobretot la vorera de davant de la facultat de Geologia, que té menys de 0,90 metres (vegeu Mapa 2 - Annex Cartogràfic).

Figura 38. Vial davant de la Facultat de Geologia (esquerra) i entre les facultats de Biologia i Farmàcia (dreta).

S'ha detectat que les voreres no disposen de rebaixos (vegeu Mapa 12 - Annex Cartogràfic), obligant a les persones amb mobilitat reduïda a circular per la calçada o buscar un camí alternatiu. En els dos únics casos on existeix un rebaix, concretament a l'entrada de Facultat de Farmàcia, aquests no compleixen amb la normativa.
