# CARACTERITZACIÓ TÈRMICA MITJANÇANT TERMOGRAFIA INFRAROJA DE L'EDIFICI DE LES FACULTATS DE FÍSICA I DE QUÍMICA. ESTIU 2013 (DOC/AM/C0Y/1202)

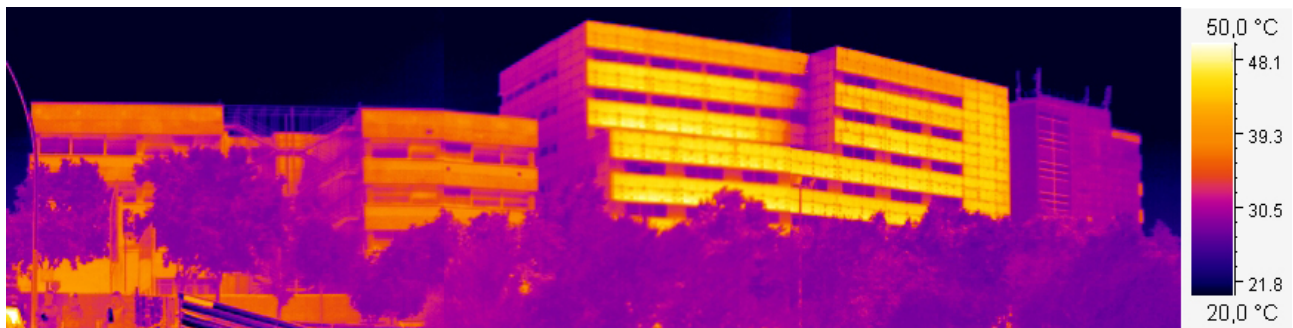
Figura 24. Imatge infraroja de la façana del carrer de Pau Gargallo de l'edifici de les facultats de Física i de Química. Font: Banc d'imatges OSSMA (12/07/2013).
